Dell™ PowerEdge™ 1900 Systems

Information Update

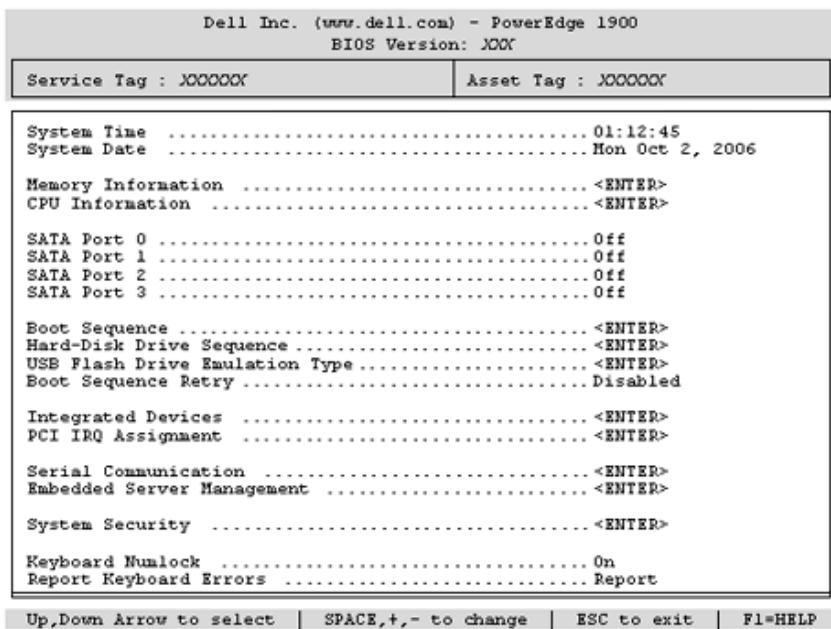
Figure 1-1. Main System Setup Program Screen

Figure 1-1 shows the updated main System Setup program screen. Table 1-3 lists a new option on the System Setup main screen.

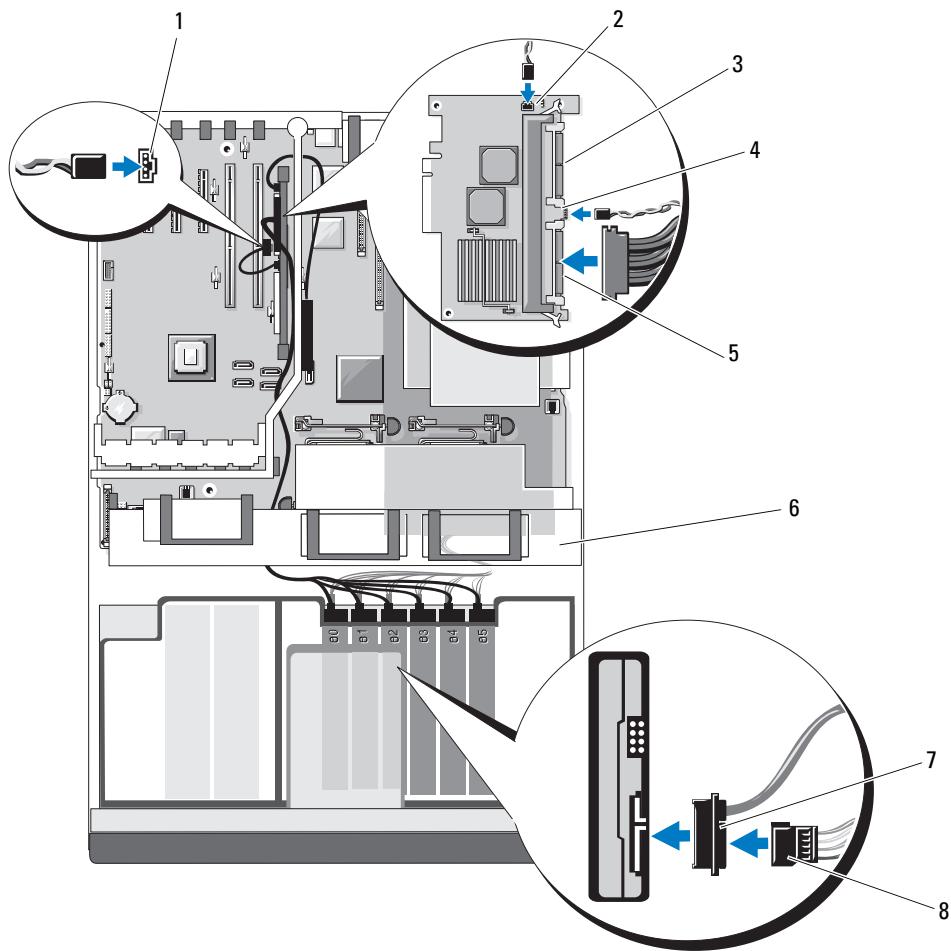
Figure 1-2. Six-hard-drive Configuration (SAS RAID Controller Daughter Card)

The optional SAS RAID controller allows for up to six hard drives in your system. When configuring your system with a SAS RAID controller, make sure that the signal cable for drives 0 to 3 is connected to the SAS_0 connector on the SAS RAID controller, and the cable for drives 4 and 5 is connected to the SAS_1 connector (see Figure 1-2).

| 1 | hard drive activity system board connector (HD_ACT_CARD) | 2 | SAS RAID controller daughter card battery connector | 3 | SAS_1 connector |

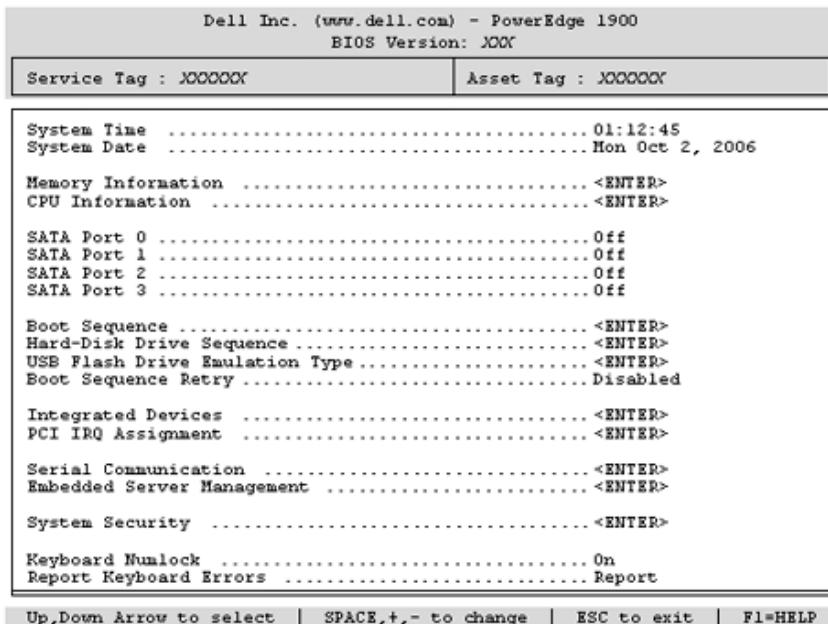
图 1-1. 系统设置程序主屏幕

图 1-1 显示了更新过的系统设置程序主屏幕。表 1-3 列出了系统设置程序主屏幕上的新选项。

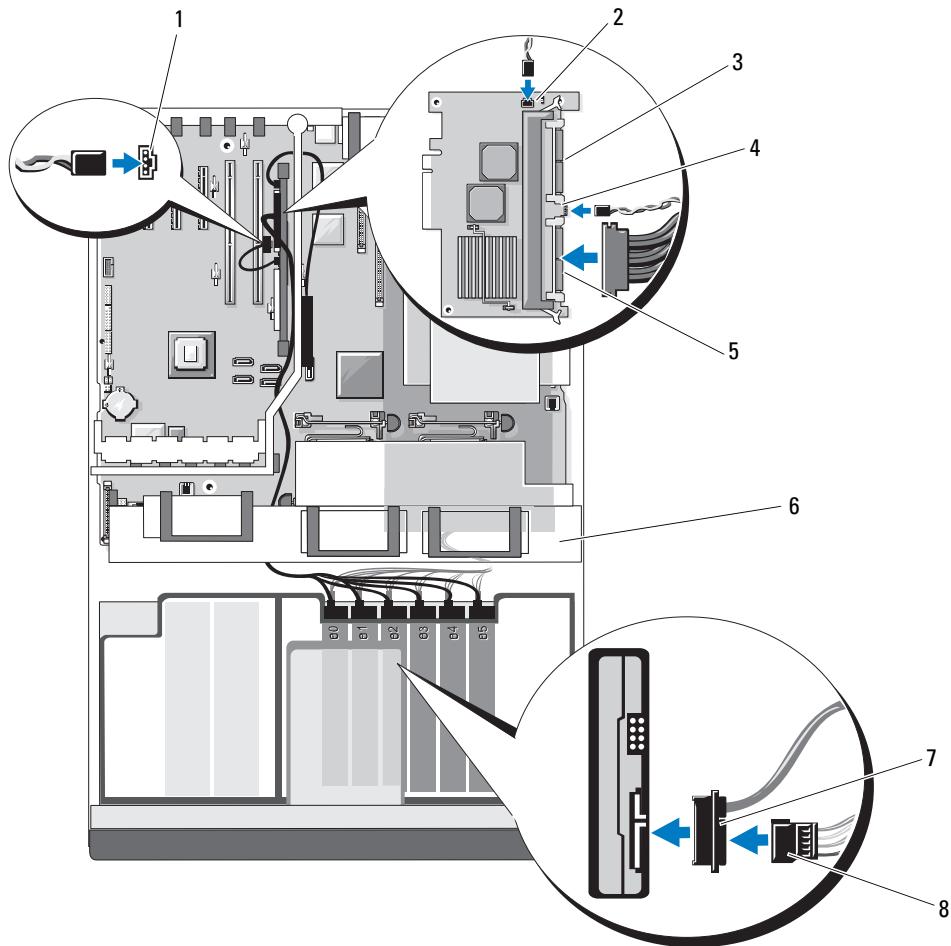
图 1-2. 包含六个硬盘驱动器的配置（SAS RAID 控制器子卡）

可选 SAS RAID 控制器允许在您的系统中使用最多六个硬盘驱动器。使用 SAS RAID 控制器配置系统时，请确保驱动器 0-3 的信号电缆连接至 SAS RAID 控制器上的 SAS_0 连接器，驱动器 4 和 5 的电缆连接至 SAS_1 连接器（请参阅图 1-2）。

1 硬盘驱动器活动系统板连接器 (HD_ACT_CARD) 2 SAS RAID 控制器子卡电池连接器

4 硬盘驱动器 LED 活动电缆连接器 5 SAS_0 连接器 6 中心风扇固定框架

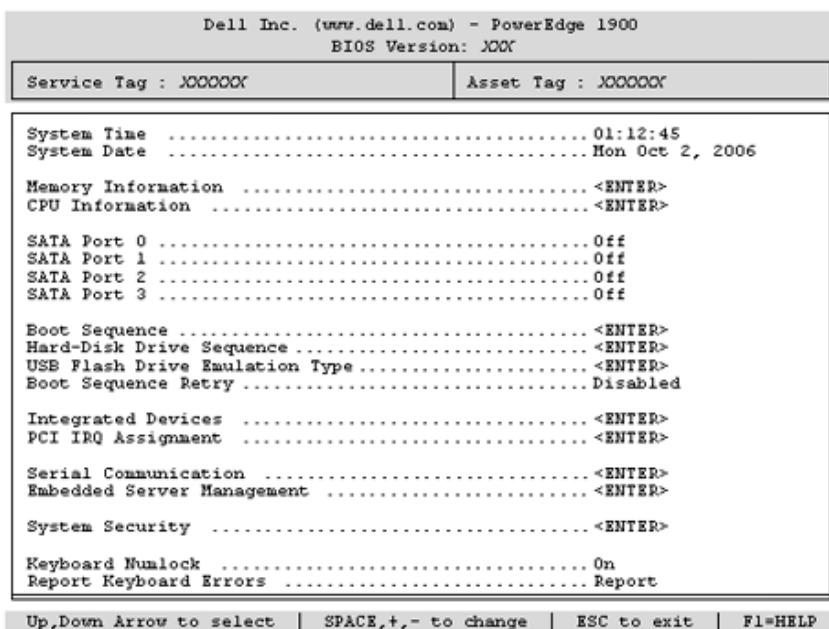
Figure 1-1. Écran principal du programme de configuration du système

La figure 1-1 représente le nouvel écran principal du programme de configuration du système. Le tableau 1-3 présente une nouvelle option qui a été ajoutée à cet écran.

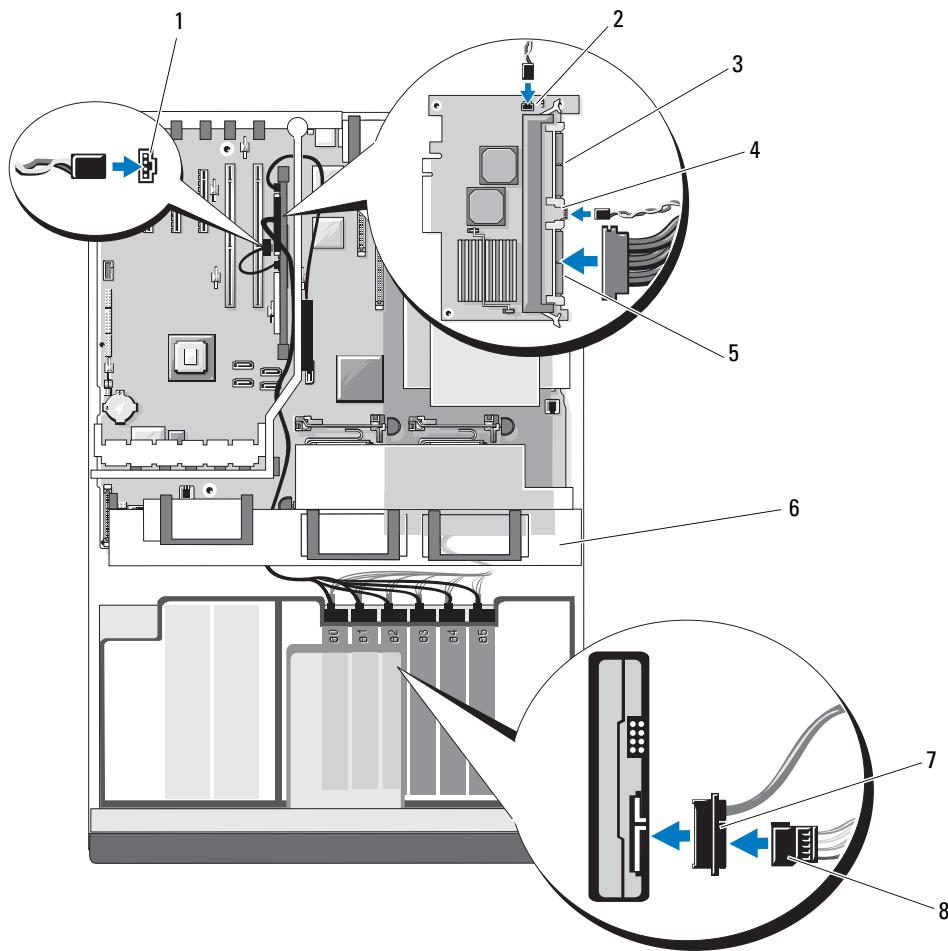
Figure 1-2. Configuration comprenant 6 disques durs (carte contrôleur fille RAID SAS)

Le contrôleur RAID SAS (en option) permet d'installer jusqu'à six disques durs dans le système. Si votre système est équipé d'un tel contrôleur, assurez-vous que le câble de transmission correspondant aux disques durs 0 à 3 est branché dans le connecteur SAS_0 du contrôleur, et que celui correspondant aux disques durs 4 et 5 est branché dans le connecteur SAS_1 (voir la figure 1-2).

| 1 | Connecteur du voyant d'activité du disque dur (HD_ACT_CARD, sur la carte système) | 2 | Connecteur de la pile équipant la carte contrôleur fille RAID SAS | 3 | Connecteur SAS_1 |

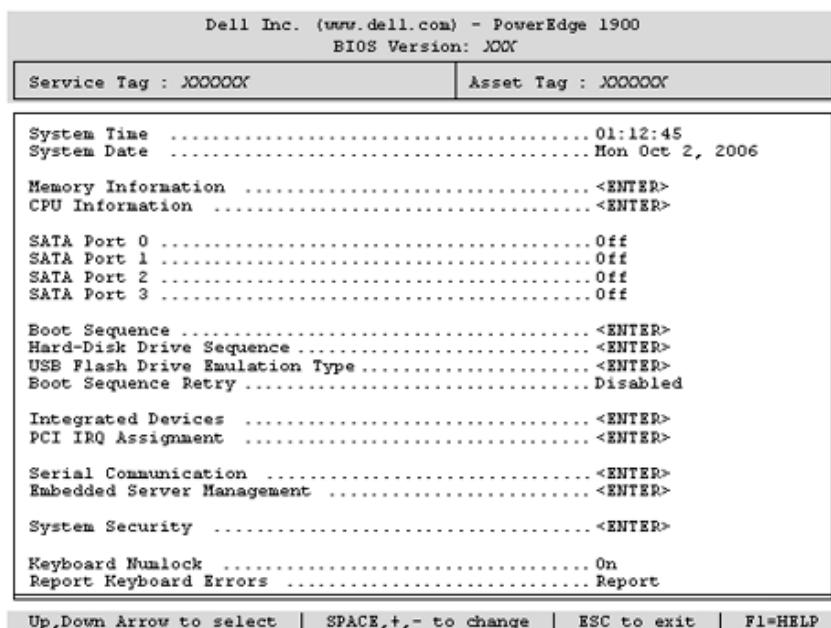
Abbildung 1-1. Hauptbildschirm des System-Setup-Programms

Abbildung 1-1 zeigt den aktualisierten Bildschirm des System-Setup-Programms. Tabelle 1-3 enthält eine neue Option im Hauptbildschirm des System-Setups.

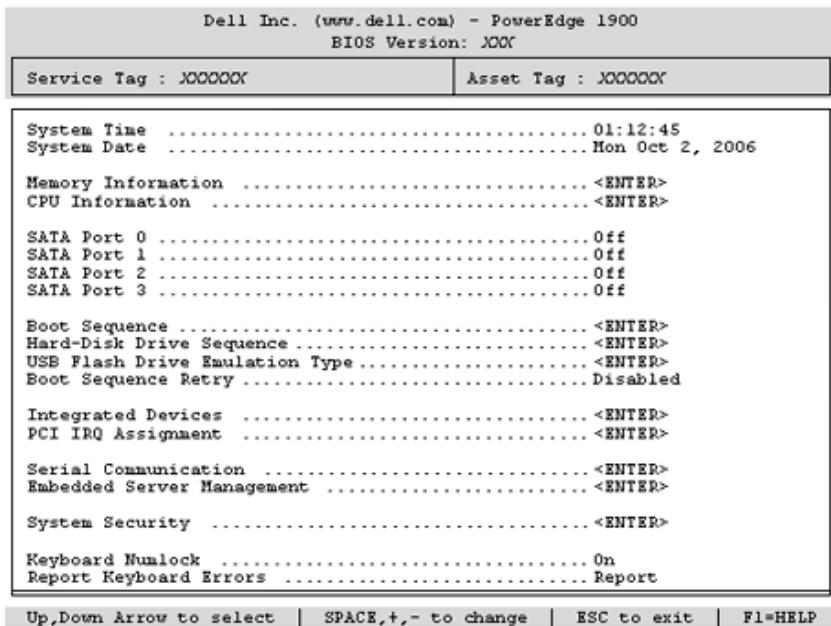
図 1-1 セットアップユーティリティのメイン画面

新しくなったセットアップユーティリティのメイン画面を 図 1-1 に示します。表 1-3 には、セットアップユーティリティのメイン画面の新しいオプションを示します。

Up,Down Arrow to select | SPACE,+,- to change | ESC to exit | F1=HELP

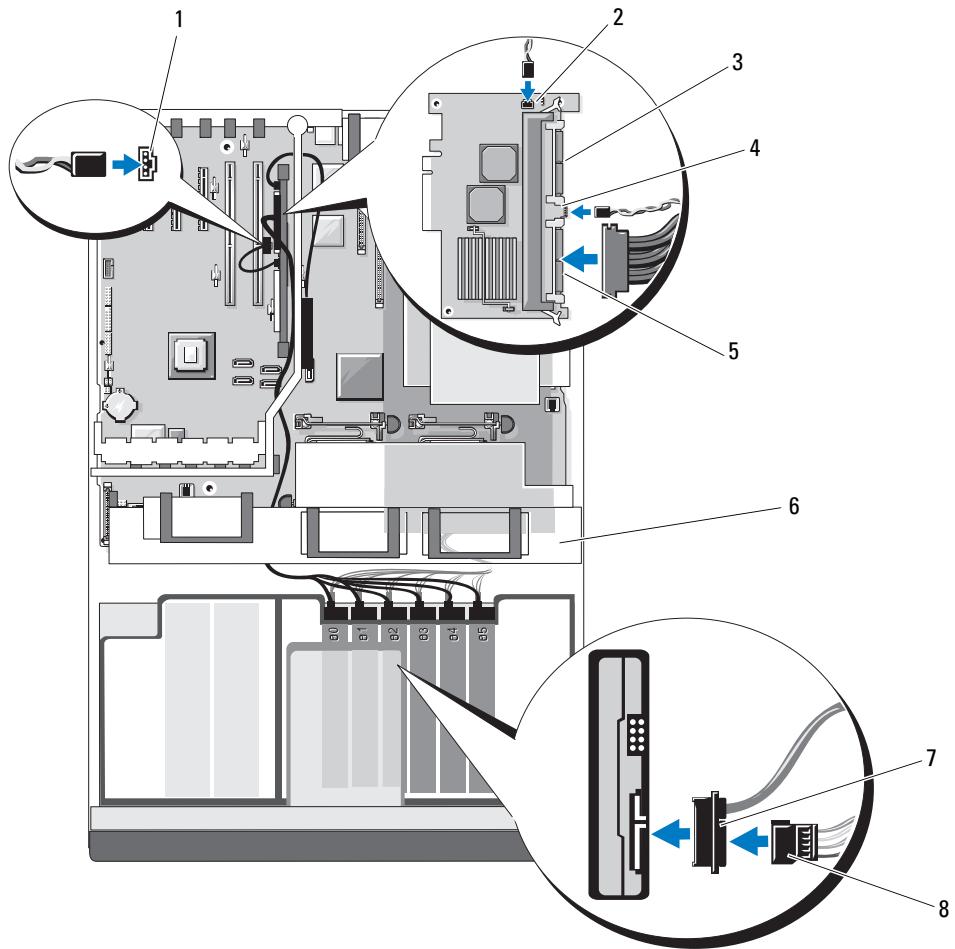
図 1-2 ハードドライブ 6 台の構成 (SAS RAID コントローラドーターカード)

オプションの SAS RAID コントローラを使用すると、お使いのシステムで 6 台までのハードドライブが使用できます。SAS RAID コントローラを使用してシステムを構成する場合は、ドライブ 0 ~ 3 の信号ケーブルが SAS RAID コントローラの SAS_0 コネクタに、ドライブ 4 と 5 のケーブルが SAS_1 コネクタに接続されていることを確認してください (図 1-2 を参照)。

| 1 ハードドライブ動作インジケーターのシステム基板コネクタ (HD_ACT_CARD) | 2 SAS RAID コントローラドーターカード | 3 SAS_1 コネクタ |

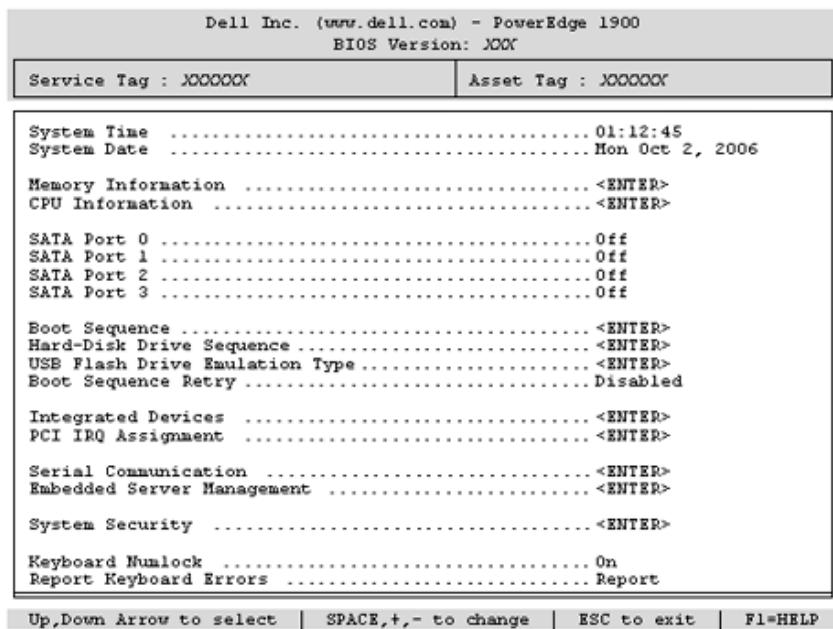
그림 1-1. 시스템 설치 프로그램 기본 화면

그림 1-1 에서는 업데이트된 기본 시스템 설치 프로그램 화면을 보여 줍니다. 표 1-3 에서는 시스템 설치 기본 화면의 새 옵션에 대해 설명합니다.

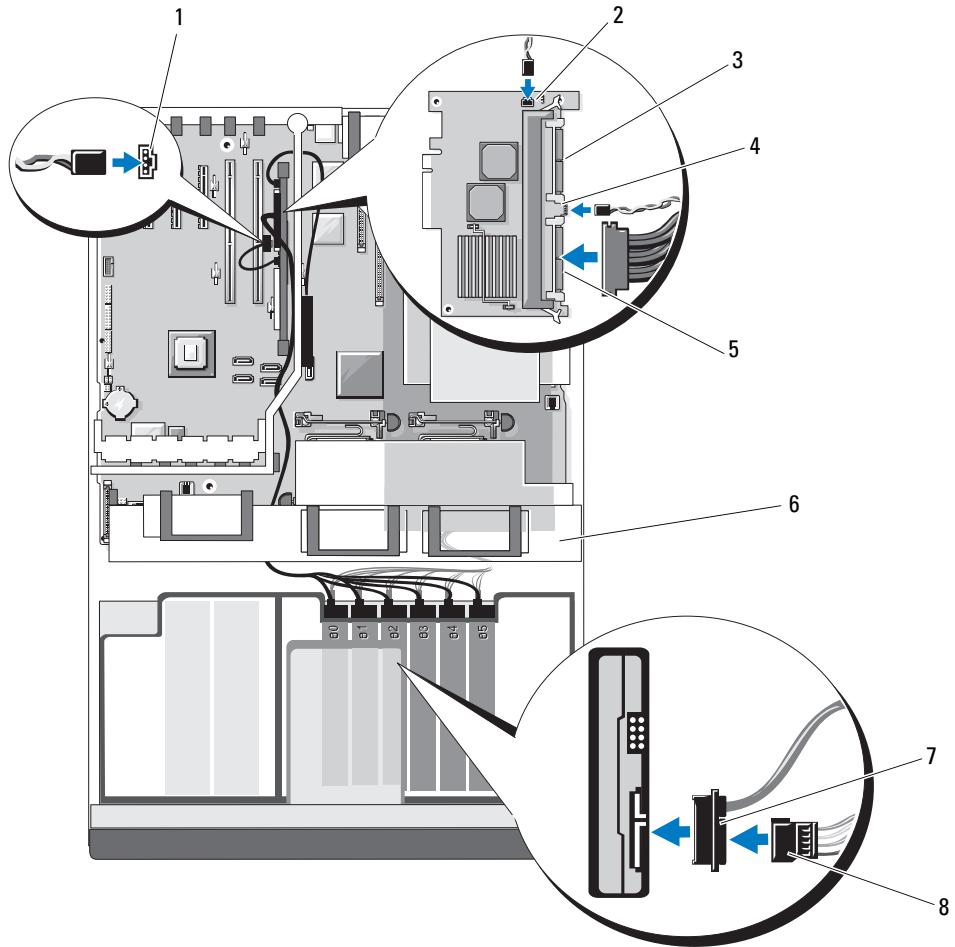
그림 1-2. 하드 드라이브 6 개 구성 (SAS RAID 컨트롤러 도터 카드)

선택사양인 SAS RAID 컨트롤러로 시스템에 하드 드라이브를 최대 6 개까지 장착할 수 있습니다. SAS RAID 컨트롤러로 시스템을 구성할 때 드라이브 0에서 3 까지의 신호 케이블이 SAS RAID 컨트롤러의 SAS_0 커넥터에 연결되어 있고 드라이브 4 및 5의 케이블이 SAS_1 커넥터에 연결되어 있는지 확인하십시오 (그림 1-2 참조).

| 1 | 하드 드라이브 작동 시스템

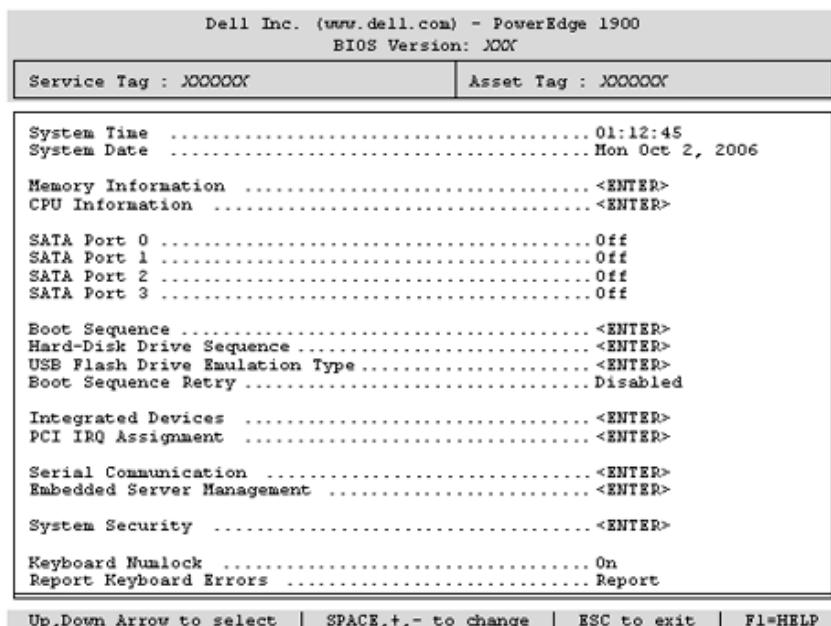
Ilustración 1-1. Pantalla principal del programa de configuración del sistema

En la ilustración 1-1 se muestra la pantalla principal actualizada del programa de configuración del sistema. En la tabla 1-3 se describe una nueva opción de la pantalla principal del programa de configuración del sistema.

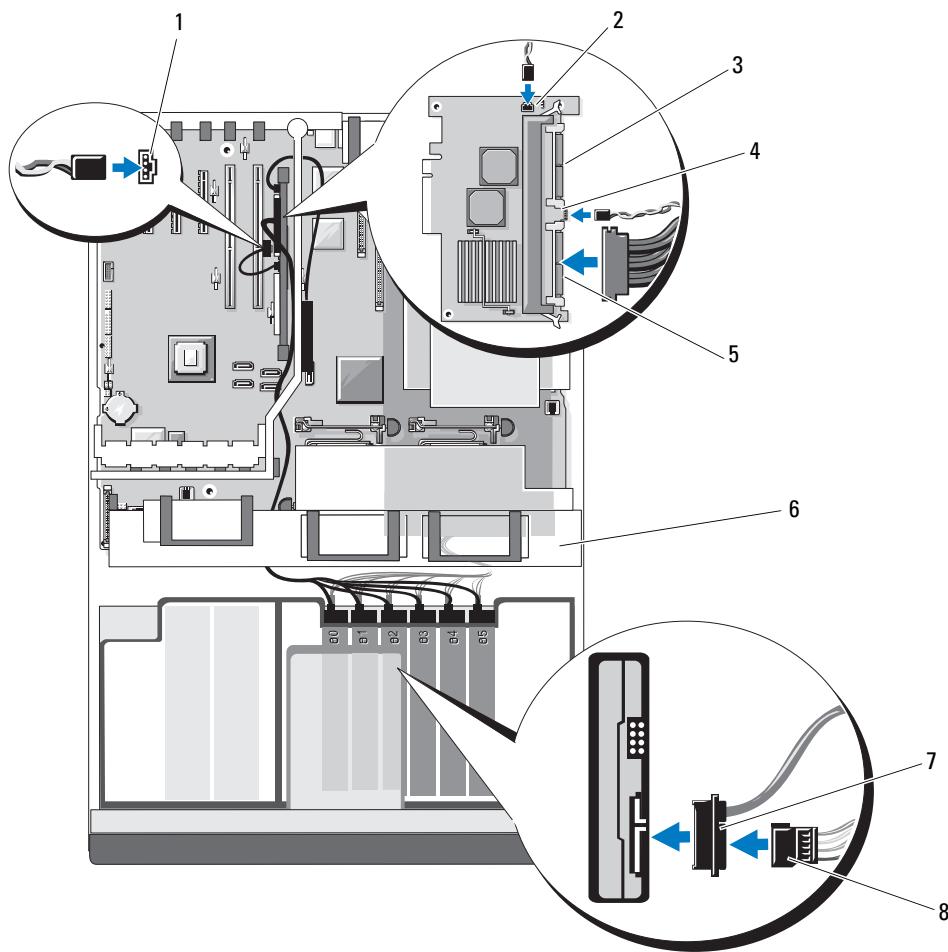
Ilustración 1-2. Configuración de seis unidades de disco duro (tarjeta controladora secundaria RAID SAS)

La controladora RAID SAS opcional permite configurar hasta seis unidades de disco duro en el sistema. Al configurar el sistema con una controladora RAID SAS, asegúrese de que el cable de señal para las unidades 0 a 3 esté conectado al conector SAS_0 de la controladora RAID SAS, y el cable para las unidades 4 y 5 al conector SAS_1 (vea la ilustración 1-2).

| 1 | Conector de actividad de la unidad de disco duro en la placa base (HD_ACT_CARD) | 2 | Conector de la batería de la tarjeta controladora secundaria RAID SAS | 3 | Conector SAS_1 |
