Dell™ PowerEdge™ 1900 Systems

# Information Update

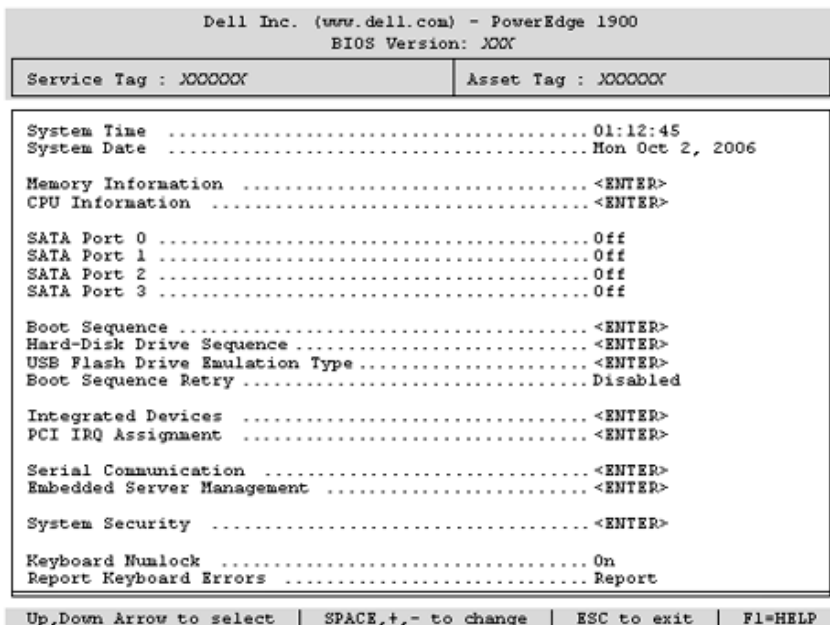
**Figure 1-1. Main System Setup Program Screen**

Figure 1-1 shows the updated main System Setup program screen. Table 1-3 lists a new option on the System Setup main screen.

Option	Description
Boot Sequence Retry (Disabled default)	Enables or disables the Boot Sequence Retry feature. When set to <b>Enabled</b> , the system re-attempts the boot sequence after a 30-second timeout if the previous boot attempt failed.

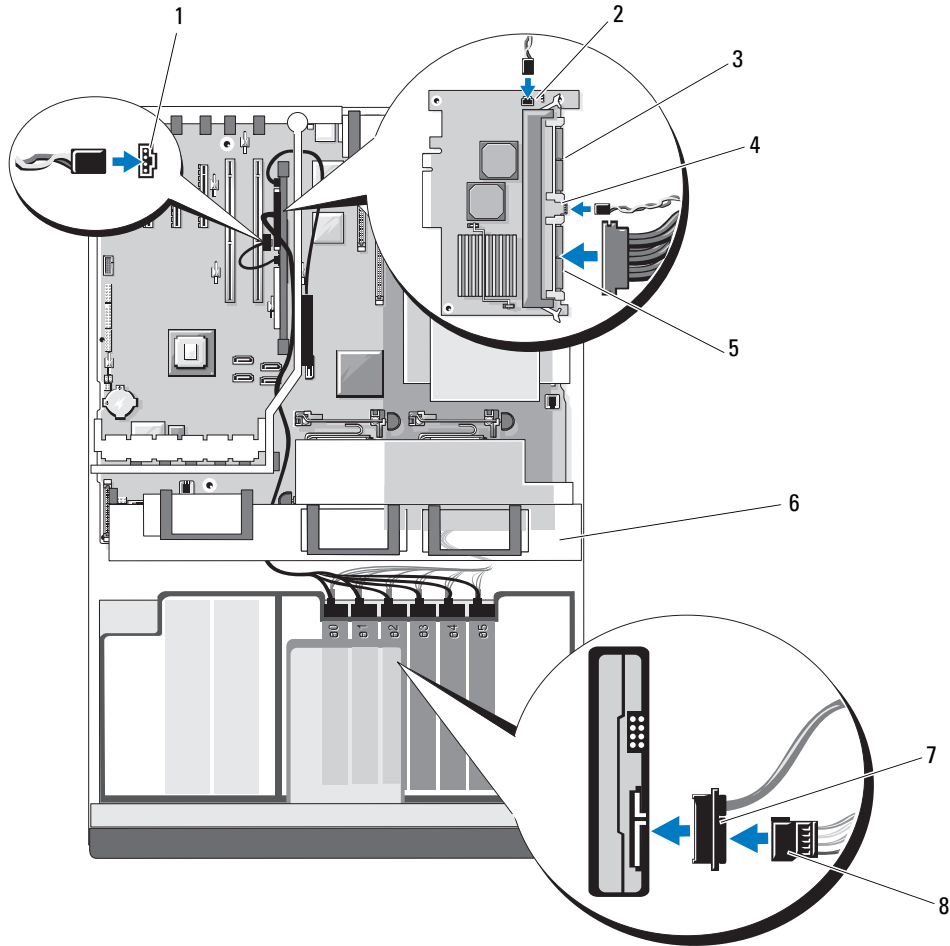
**Figure 1-2. Six-hard-drive Configuration (SAS RAID Controller Daughter Card)**

The optional SAS RAID controller allows for up to six hard drives in your system. When configuring your system with a SAS RAID controller, make sure that the signal cable for drives 0 to 3 is connected to the SAS\_0 connector on the SAS RAID controller, and the cable for drives 4 and 5 is connected to the SAS\_1 connector (see Figure 1-2).

| 1 | hard drive activity system board connector (HD_ACT_CARD) | 2 | SAS RAID controller daughter card battery connector | 3 | SAS_1 connector |
