Dell™ PowerEdge™ 1955 Systems

# Information Update

## Quad-Core Processor Upgrades

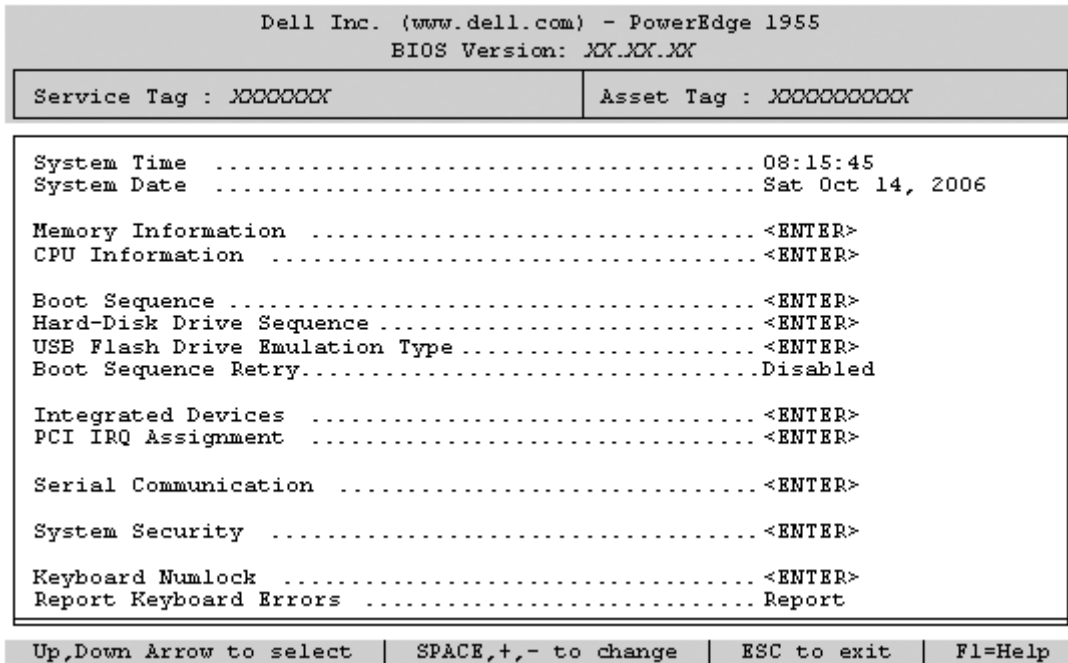
**Figure 1-1. Main System Setup Program Screen**

Figure 1-1 shows the updated main System Setup program screen. Table 1-3 describes a new option on the System Setup main screen.

Option	Description
Boot Sequence Retry (Disabled default)	Enables or disables the Boot Sequence Retry feature. When set to <b>Enabled</b> , the system re-attempts the boot sequence after a 30-second timeout if the previous boot attempt failed.
