Dell PowerVault ME4 Series ストレージ システム オーナーズ マニュアル

ストレージ システム ハードウェア

この章では、ME4 Series エンクロージャのフロントエンドおよびバックエンドのコンポーネントについて説明します。

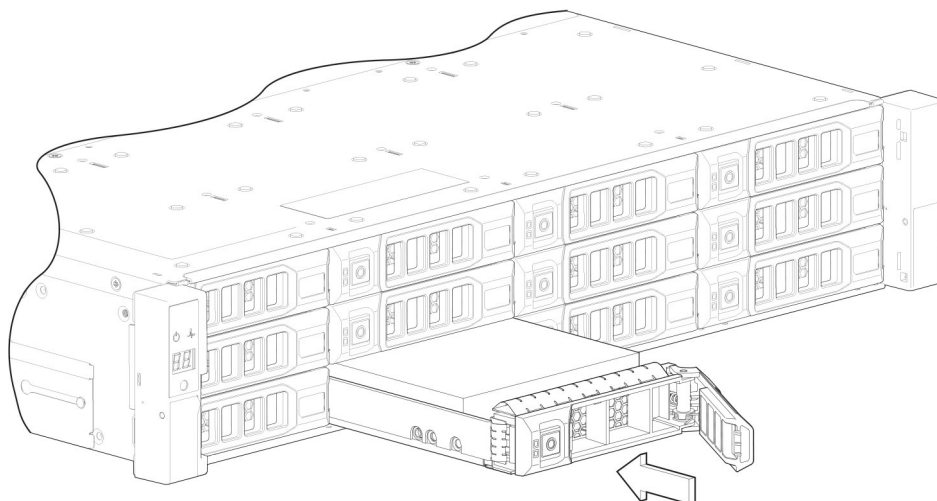
図 41. LFF ドライブ キャリア モジュールの取り付け (1/2)

2. ドライブ キャリア モジュールをエンクロージャに挿入します。
3. ドライブ キャリア モジュールが動かなくなるまで、エンクロージャにそっとスライドさせます。
