معلومات مهمة — Dell OptiPlex 790/990

لوحة النظام

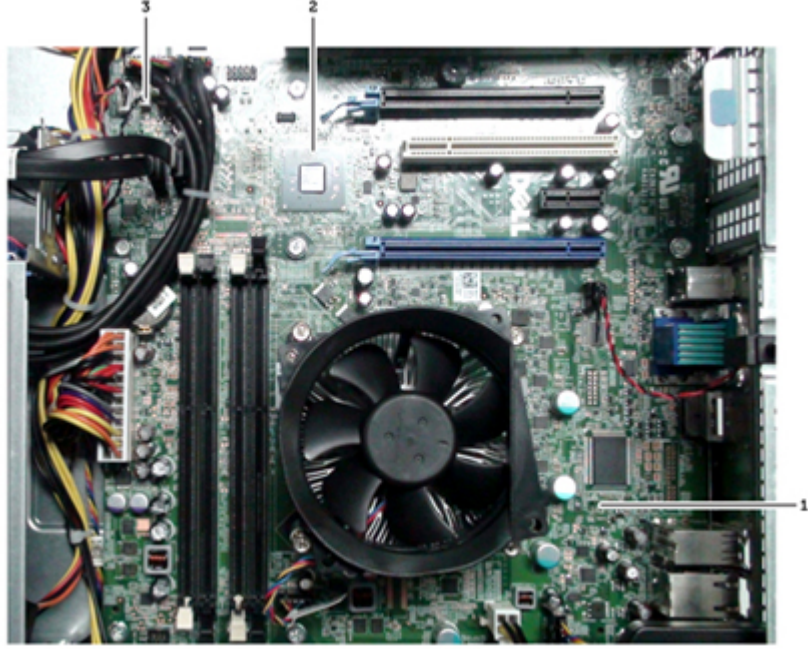
يتم إزالة المستشعر الحراري لوحدة الإمداد بالتيار من هيكل المكتب الحراري فقط.

شكل 2. لوحة النظام بدون المشنت الحراري والمستشعر الحراري

1. الموصل 1 للمستشعر الحراري والكيل مُزال

2. المشنت الحراري لمجموعة الرقائق مُزال

3. الموصل 2 للمستشعر الحراري

في حالة استبدال لوحة النظام القديمة بلوحة نظام جديدة للهيكل المعدني لسطح المكتب، فتأكد دومًا من أن إصدار BIOS هو A11 أو أعلى.

في حالة عدم تحديث BIOS، فقد تتلقى رسالة الخطأ تنبيهه! لم يتم اكتشاف المشنت الحراري لمجموعة الرقائق أثناء الاختبار الذاتي للتشغيل (POST).
