# معلومات مهمة — Dell OptiPlex 790/990

## لوحة النظام

## إزالة المشتت الحراري

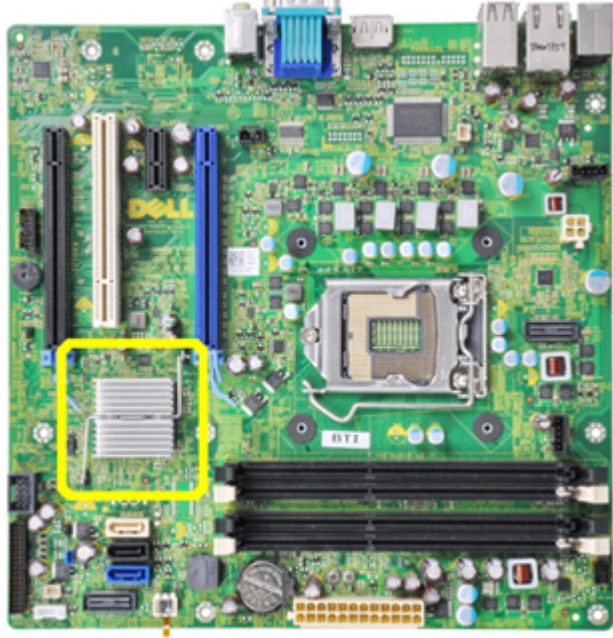
تعرض الصورة التالية إصدارًا مسبقًا من لوحة النظام المرفقة بالمشتت الحراري.

شكل 1. لوحة النظام لإصدار سابق من لوحة النظام مصحوبة بالمشتت الحراري

جميع لوحات النظام المرفقة بالإصدار A11، أو أعلى لن تحتوي على المشتت الحراري.

في حالة تخفيض BIOS إلى إصدار أسبق من الإصدار A11، فسيتم عرض رسالة خطأ.

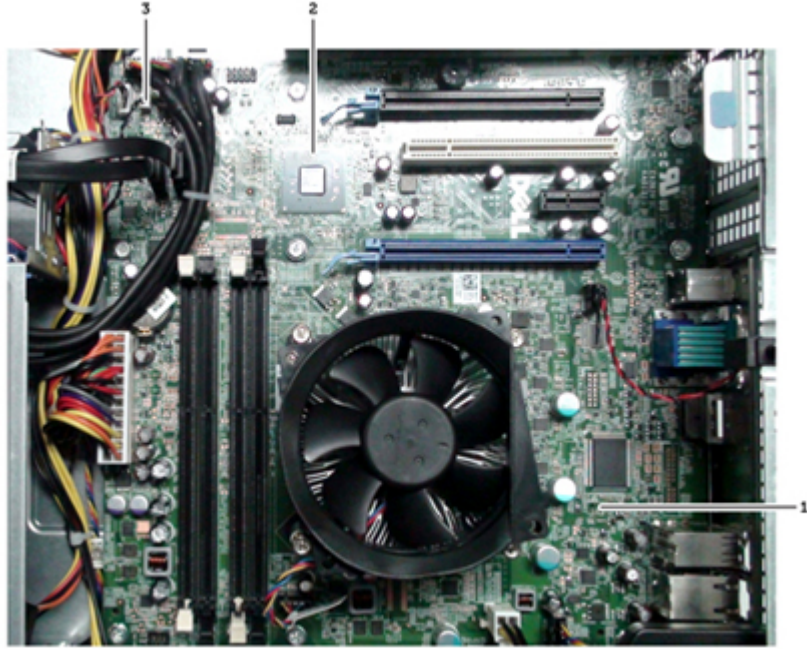
يتم إزالة المستشعر الحراري لوحدة الإمداد بالتيار من هيكل المكتب الحراري فقط.

شكل 2. لوحة النظام بدون المشنت الحراري والمستشعر الحراري

1. الموصل 1 للمستشعر الحراري والكيل مُزال

2. المشنت الحراري لمجموعة الرقائق مُزال

3. الموصل 2 للمستشعر الحراري

في حالة استبدال لوحة النظام القديمة بلوحة نظام جديدة للهيكل المعدني لسطح المكتب، فتأكد دومًا من أن إصدار BIOS هو A11 أو أعلى.

في حالة عدم تحديث BIOS، فقد تتلقى رسالة الخطأ تنبيهه! لم يتم اكتشاف المشنت الحراري لمجموعة الرقائق أثناء الاختبار الذاتي للتشغيل (POST).
