Dell™ PowerEdge™  
1950 Systems  
Information Update

**November 2009**

**Rev. A09**

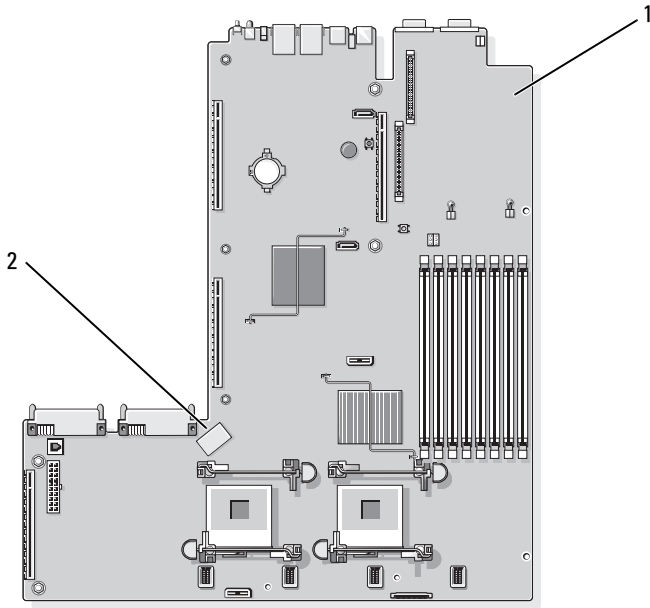
**Figure 1-1. Internal USB Connector Location**

The PowerEdge 1950 III system provides an internal USB connector located on the system board for use with a USB flash memory key (see Figure 1-1). The USB memory key can be used as a boot device, security key, or mass storage device. To use the internal USB connector, the **Internal USB Port** option must be enabled in the **Integrated Devices** screen of the System Setup program. See "Integrated Devices Screen" on page 22.

1 system board      2 internal USB connector location

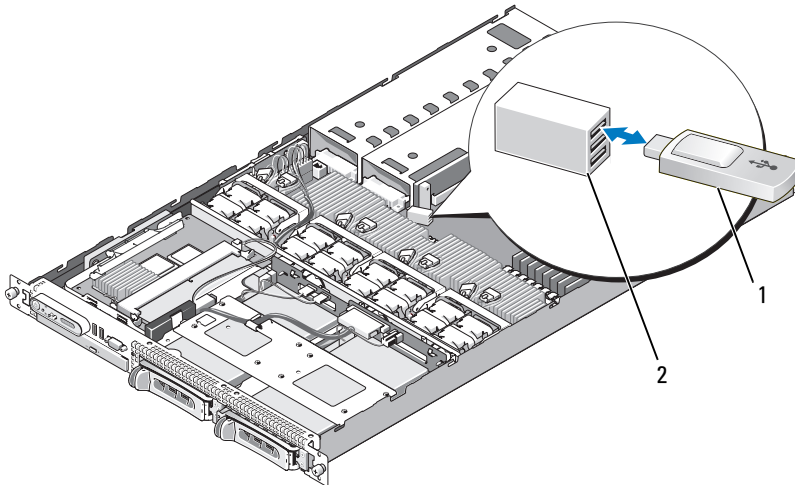
**Figure 1-2. Installing an Internal USB Key**

- 1 Turn off the system, including any attached peripherals, and disconnect the system from its electrical outlet.
- 2 Open the system. See "Opening the System" in the *Hardware Owner's Manual*.
- 3 Remove the memory cooling shroud. See "Removing the Memory Cooling Shroud" in the *Hardware Owner's Manual*.
- 4 Locate the USB connector on the system board and insert the USB memory key into the USB connector. See Figure 1-2.

1 USB memory key

2 internal USB connector

- 5 Replace the memory cooling shroud.
- 6 Close the system. See "Closing the System" in the *Hardware Owner's Manual*.
- 7 Reconnect the system to power and restart the system.
- 8 Enter the System Setup program and verify that the USB key has been detected by the system. See "Using the System Setup Program" in the *Hardware Owner's Manual*.

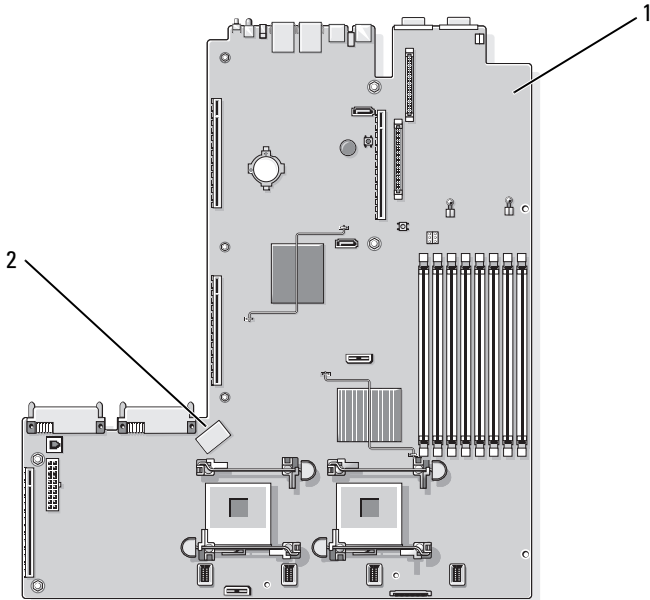
图 1-1. 内部 USB 连接器位置

PowerEdge 1950 III 系统提供了一个位于系统板上的内部 USB 连接器，可配合 USB 快擦写存储钥匙使用 (请参阅图 1-1)。USB 存储钥匙可用作引导设备、安全保护密钥或大容量存储设备。要使用内部 USB 连接器，必须启用系统设置程序的 **Integrated Devices** (集成设备) 屏幕中的 **Internal USB Port** (内部 USB 端口) 选项。请参阅第 46 页上的 “Integrated Devices (集成设备) 屏幕”。

1 系统板

2 内部 USB 连接器位置

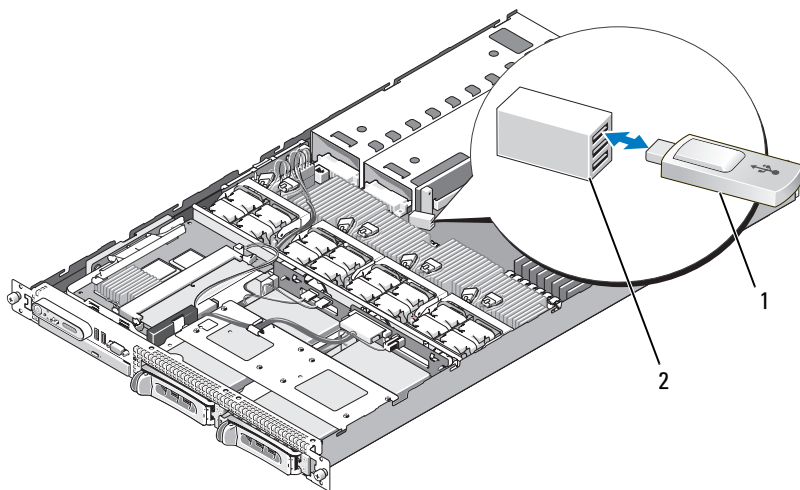
图 1-2. 安装内部 USB 钥匙

- 1 关闭系统和所有连接的外围设备，并断开系统与电源插座的连接。
- 2 打开系统护盖。请参阅《硬件用户手册》中的“打开系统护盖”。
- 3 卸下内存冷却导流罩。请参阅《硬件用户手册》中的“卸下内存冷却导流罩”。
- 4 找到系统板上的 USB 连接器，然后将 USB 存储钥匙插入 USB 连接器。请参阅图 1-2。

1 USB 存储钥匙

2 内部 USB 连接器

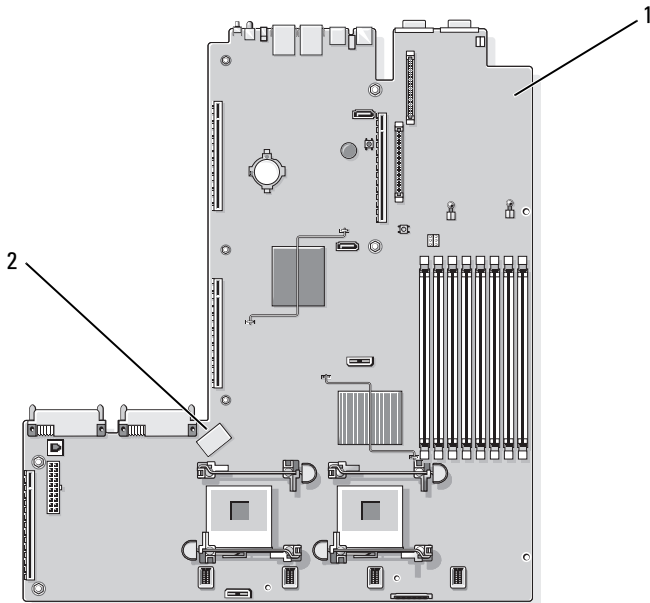
**Figure 1-1. Emplacement du connecteur USB interne**

Cette clé peut être utilisée de différentes façons (périphérique d'amorçage, clé de sécurité ou périphérique de stockage). Pour que vous puissiez utiliser le connecteur USB interne, l'option **Internal USB Port** (Port USB interne) doit être activée dans l'écran **Integrated Devices** (Périphériques intégrés) du programme de configuration du système. Voir "Écran Integrated Devices (Périphériques intégrés)", page 75.

1 Carte système      2 Emplacement du connecteur USB interne

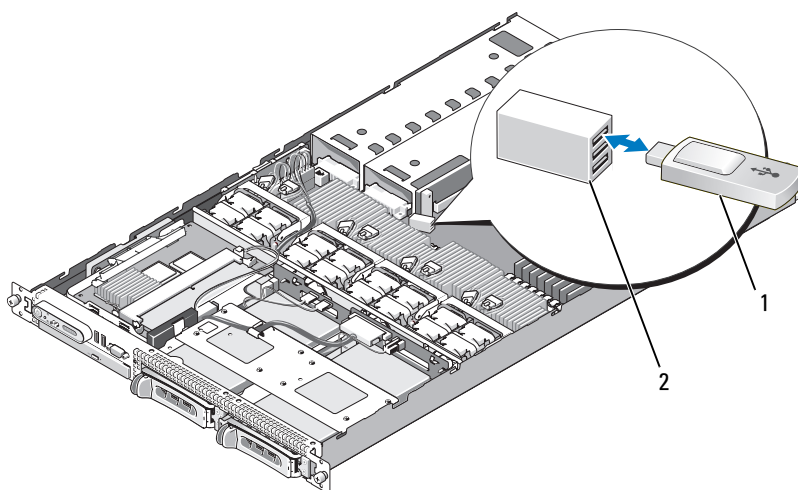
**Figure 1-2. Installation d'une clé USB interne**

- 1 Éteignez le système et les périphériques qui y sont connectés, puis débranchez-le de la prise secteur.
- 2 Ouvrez le système. Voir “Ouverture du système” dans le document *Manuel du propriétaire*.
- 3 Retirez le carénage de refroidissement des modules de mémoire. Voir “Retrait du protecteur de ventilation de la mémoire” dans le document *Manuel du propriétaire*.
- 4 Identifiez le connecteur USB sur la carte système et insérez la clé de mémoire USB dans ce connecteur. Voir la figure figure 1-2.

1 Clé de mémoire USB

2 Connecteur USB interne

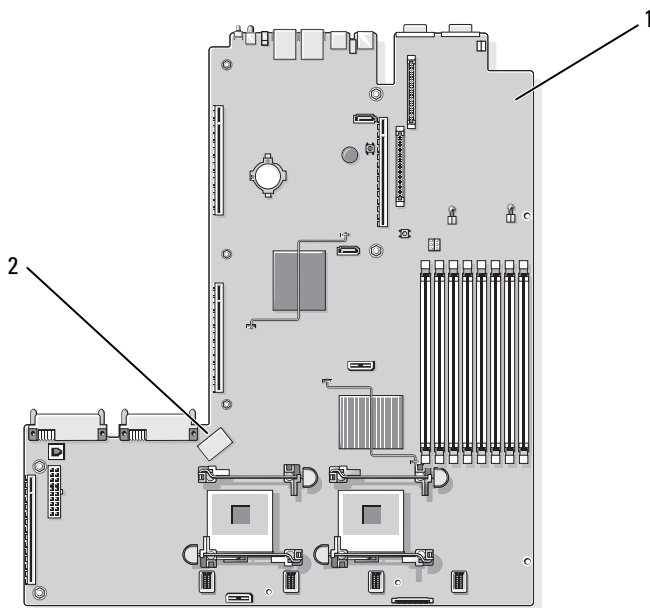
図 1-1. 内部 USB コネクタの位置

PowerEdge 1950 III システムのシステム基板には、USB フラッシュメモリキーに使用する内部 USB コネクタがあります (図 1-1 を参照)。USB メモリキーは、起動デバイス、セキュリティキー、または大容量ストレージデバイスとして使用できます。内部 USB コネクタを使用するには、セットアップユーティリティの **Integrated Devices** (内蔵デバイス) 画面で **Internal USB Port** (内部 USB ポート) オプションを有効にする必要があります。133 ページの「Integrated Devices (内蔵デバイス) 画面」を参照してください。

1 システム基板

2 内部 USB コネクタの位置

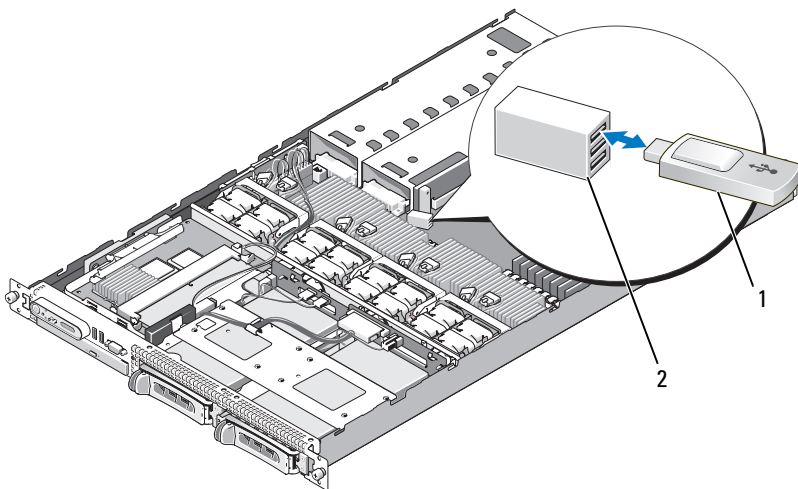
図 1-2. 内蔵 USB キーの取り付け

- 1 システムと周辺機器の電源を切り、システムをコンセントから外します。
- 2 システムカバーを開きます。『ハードウェアオーナーズマニュアル』の「システムカバーの取り外し」を参照してください。
- 3 メモリ冷却用エアフローカバーを取り外します。『ハードウェアオーナーズマニュアル』の「メモリ冷却用エアフローカバーの取り外し」を参照してください。
- 4 システム基板上の USB コネクタの位置を確認し、USB メモリキーを USB コネクタに挿入します。図 1-2 を参照してください。

1 USB メモリキー

2 内部 USB コネクタ

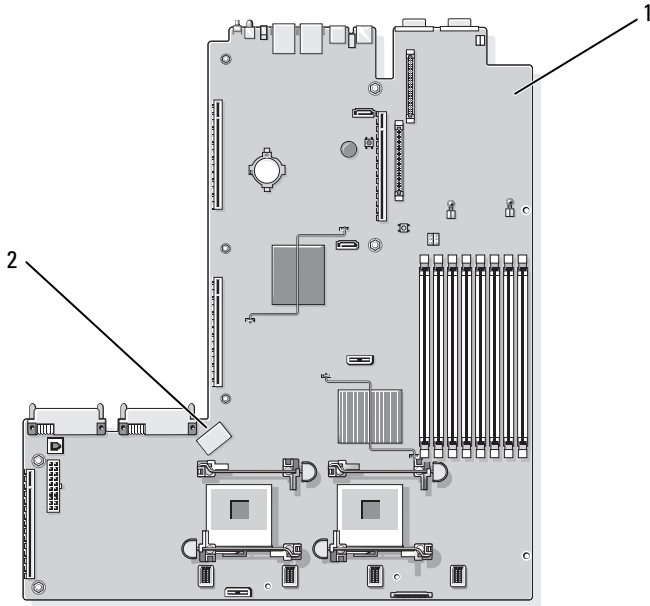
그림 1-1. 내장형 USB 커넥터 위치

PowerEdge 1950 III 시스템은 USB 플래시 메모리 키와 함께 사용할 시스템 보드에 위치한 내장형 USB 커넥터를 제공합니다(그림 1-1 참조). USB 메모리 키는 부팅 장치, 보안 키 또는 대용량 저장 장치로 사용할 수 있습니다. 내부 USB 커넥터를 사용하려면 **Internal USB Port** (내부 USB 포트) 옵션이 System Setup 프로그램의 **Integrated Devices** (내장형 장치) 화면에서 활성화되어 있어야 합니다. 159페이지의 "통합 장치 화면"을 참조하십시오.

1 시스템 보드      2 내장형 USB 커넥터 위치

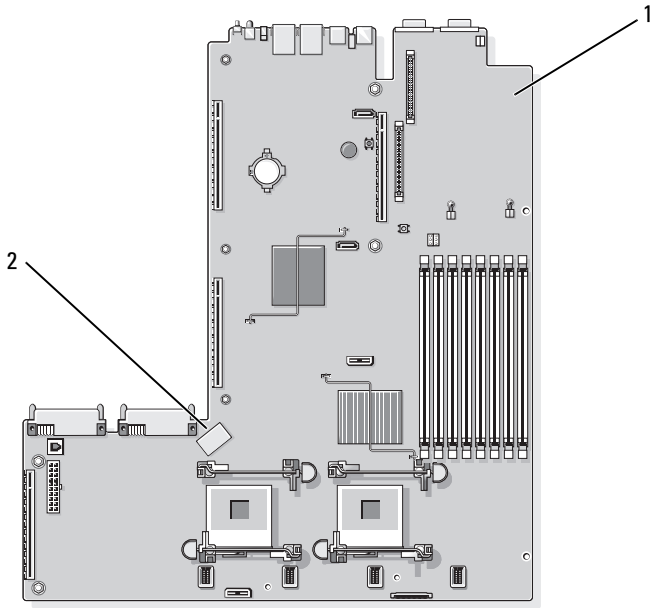
## Ilustración 1-1. Ubicación del conector USB interno

El sistema PowerEdge 1950 III proporciona un conector USB interno que se encuentra en la placa base para su utilización junto con la memoria USB flash (vea la ilustración 1-1). La memoria USB se puede utilizar como dispositivo de inicio, llave de seguridad o dispositivo de almacenamiento masivo. Para utilizar el conector USB interno, la opción **Internal USB Port** (Puerto USB interno) de la pantalla **Integrated Devices** (Dispositivos integrados) del programa de configuración del sistema debe estar habilitada. Consulte “Pantalla Integrated Devices” en la página 189.

1 Placa base      2 Ubicación del conector USB interno
