Dell™ PowerEdge™  
1950 Systems  
Information Update

## PowerEdge 1950 III – New System Features

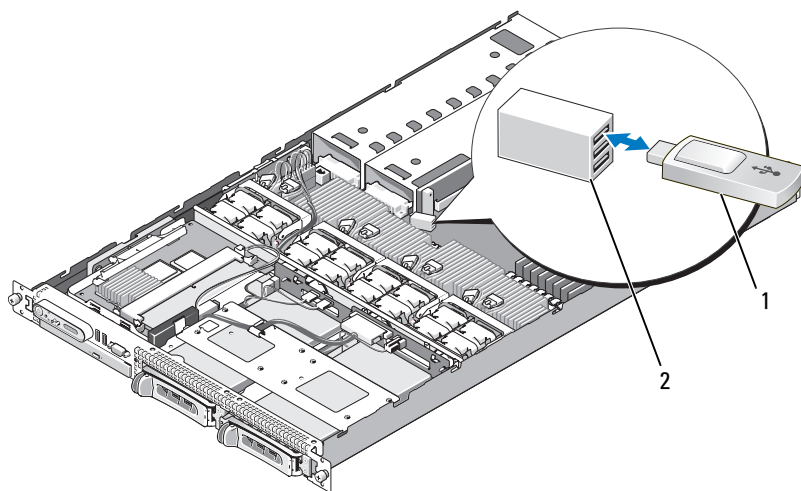
図 1-2. 内蔵 USB キーの取り付け

- 1 システムと周辺機器の電源を切り、システムをコンセントから外します。
- 2 システムカバーを開きます。『ハードウェアオーナーズマニュアル』の「システムカバーの取り外し」を参照してください。
- 3 メモリ冷却用エアフローカバーを取り外します。『ハードウェアオーナーズマニュアル』の「メモリ冷却用エアフローカバーの取り外し」を参照してください。
- 4 システム基板上の USB コネクタの位置を確認し、USB メモリキーを USB コネクタに挿入します。図 1-2 を参照してください。

1 USB メモリキー

2 内部 USB コネクタ

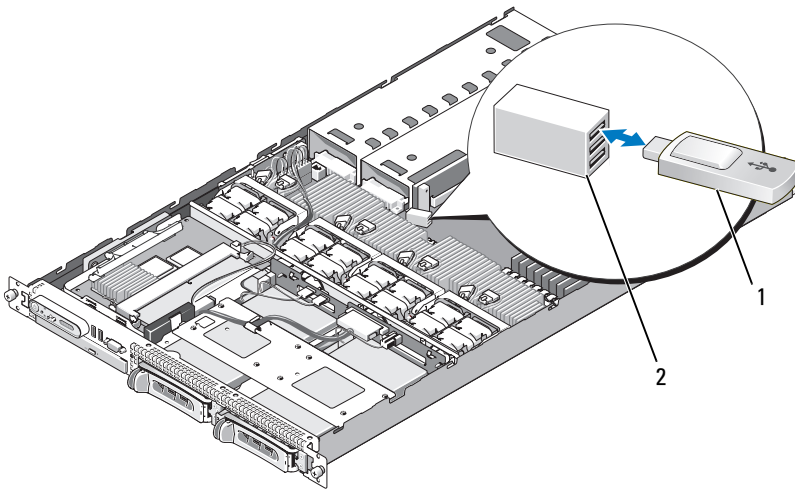
그림 1-2. 내장형 USB 키 설치

- 1 시스템 및 시스템에 장착된 모든 주변 장치의 전원을 끄고 시스템을 전원 콘센트에서 분리합니다.
- 2 시스템을 엽니다. *하드웨어 소유자 설명서*의 "시스템 열기"를 참조하십시오.
- 3 메모리 냉각 덮개를 분리하십시오. *하드웨어 소유자 설명서*의 "메모리 냉각 덮개 분리"를 참조하십시오.
- 4 시스템 보드의 USB 커넥터를 찾은 다음 USB 커넥터에 USB 메모리 키를 삽입하십시오. 그림 1-2를 참조하십시오.

1 USB 메모리 키

2 내부 USB 커넥터

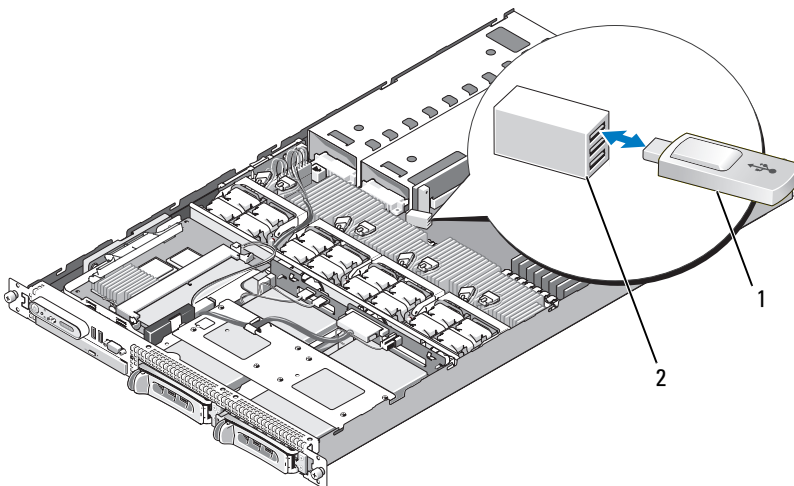
**Ilustración 1-2. Instalación de una memoria USB interna**

- 1 Apague el sistema, incluidos los periféricos conectados, y desconecte el sistema de la toma eléctrica.
- 2 Abra el sistema. Consulte “Apertura del sistema” en el *Manual del propietario del hardware*.
- 3 Retire la cubierta de refrigeración de la memoria. Consulte “Extracción de la cubierta de refrigeración de la memoria” en el *Manual del propietario del hardware*.
- 4 Localice el conector USB de la placa base e inserte la memoria USB en dicho conector. Vea la ilustración 1-2.

1 Memoria USB

2 Conector USB interno
