Dell™ PowerEdge™  
1950 Systems  
Information Update

**November 2009**

**Rev. A09**

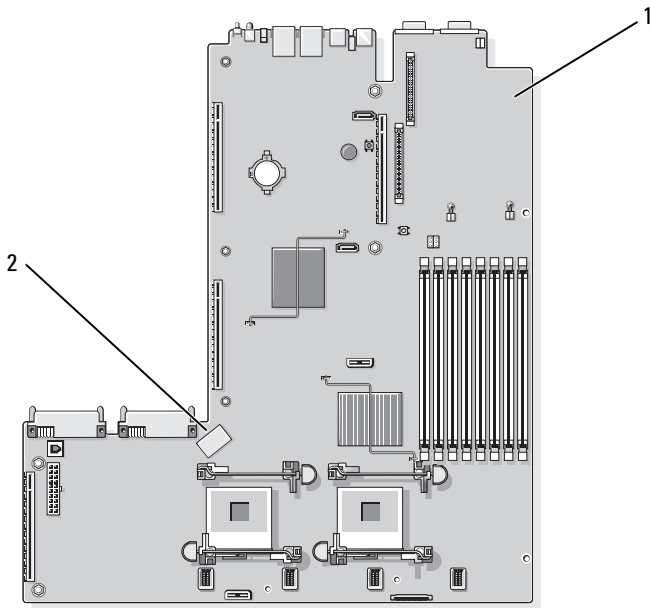
**Figure 1-1. Internal USB Connector Location**

The PowerEdge 1950 III system provides an internal USB connector located on the system board for use with a USB flash memory key (see Figure 1-1). The USB memory key can be used as a boot device, security key, or mass storage device. To use the internal USB connector, the **Internal USB Port** option must be enabled in the **Integrated Devices** screen of the System Setup program. See "Integrated Devices Screen" on page 22.

1 system board      2 internal USB connector location

To boot from the USB memory key, you must configure the USB memory key with a boot image and then specify the USB memory key in the boot sequence in the System Setup program. See "Using the System Setup Program" in the *Hardware Owner's Manual*. For information on creating a bootable file on the USB memory key, see the user documentation that accompanied the USB memory key.

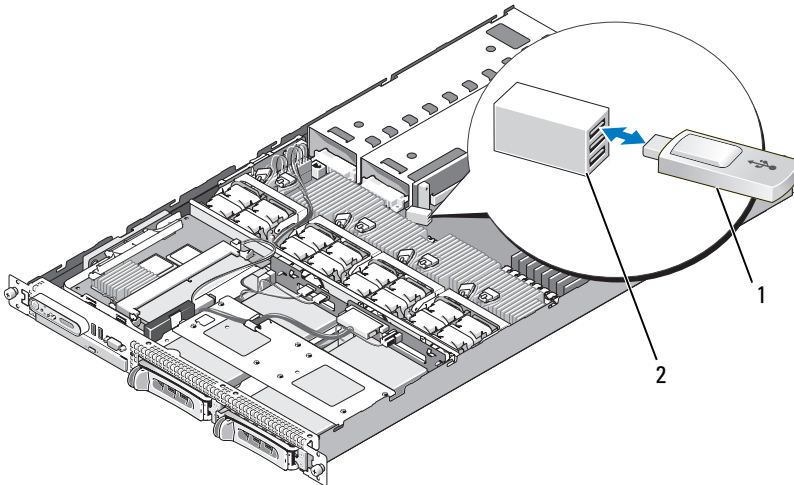
**Figure 1-2. Installing an Internal USB Key**

- 1 Turn off the system, including any attached peripherals, and disconnect the system from its electrical outlet.
- 2 Open the system. See "Opening the System" in the *Hardware Owner's Manual*.
- 3 Remove the memory cooling shroud. See "Removing the Memory Cooling Shroud" in the *Hardware Owner's Manual*.
- 4 Locate the USB connector on the system board and insert the USB memory key into the USB connector. See Figure 1-2.

1 USB memory key

2 internal USB connector

- 5 Replace the memory cooling shroud.
- 6 Close the system. See "Closing the System" in the *Hardware Owner's Manual*.
- 7 Reconnect the system to power and restart the system.
- 8 Enter the System Setup program and verify that the USB key has been detected by the system. See "Using the System Setup Program" in the *Hardware Owner's Manual*.

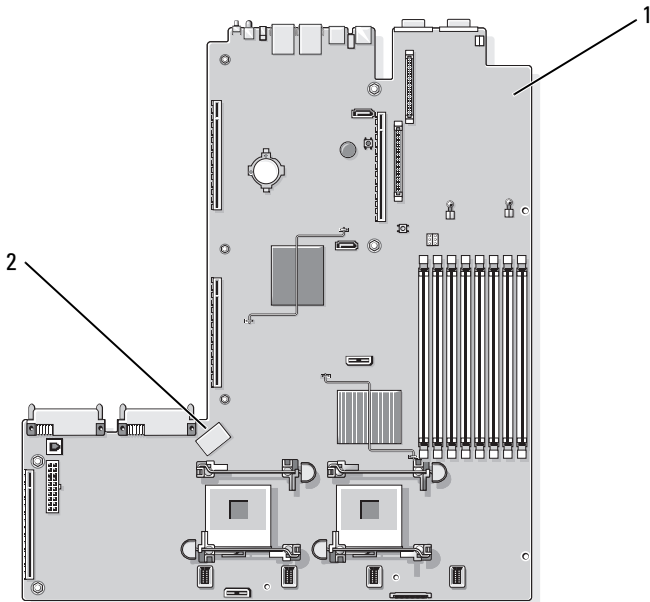
图 1-1. 内部 USB 连接器位置

PowerEdge 1950 III 系统提供了一个位于系统板上的内部 USB 连接器，可配合 USB 快擦写存储钥匙使用（请参阅图 1-1）。USB 存储钥匙可用作引导设备、安全保护密钥或大容量存储设备。要使用内部 USB 连接器，必须启用系统设置程序的 **Integrated Devices**（集成设备）屏幕中的 **Internal USB Port**（内部 USB 端口）选项。请参阅第 46 页上的“**Integrated Devices**（集成设备）屏幕”。

1 系统板

2 内部 USB 连接器位置

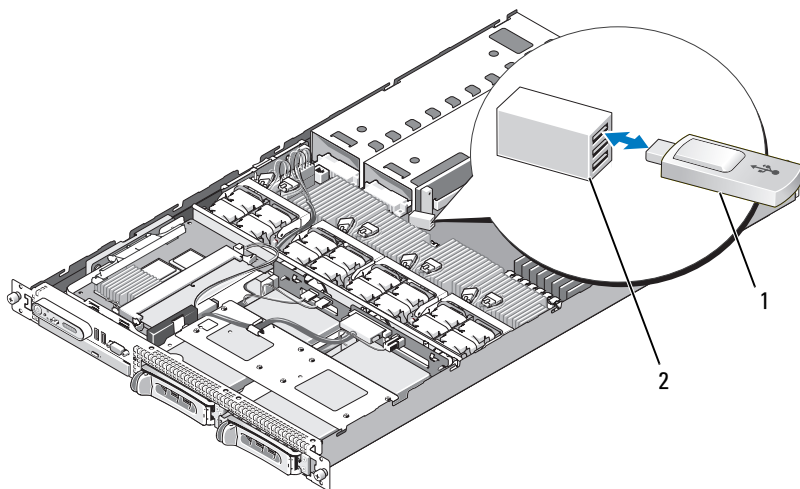
图 1-2. 安装内部 USB 钥匙

- 1 关闭系统和所有连接的外围设备，并断开系统与电源插座的连接。
- 2 打开系统护盖。请参阅《硬件用户手册》中的“打开系统护盖”。
- 3 卸下内存冷却导流罩。请参阅《硬件用户手册》中的“卸下内存冷却导流罩”。
- 4 找到系统板上的 USB 连接器，然后将 USB 存储钥匙插入 USB 连接器。请参阅图 1-2。

1 USB 存储钥匙

2 内部 USB 连接器

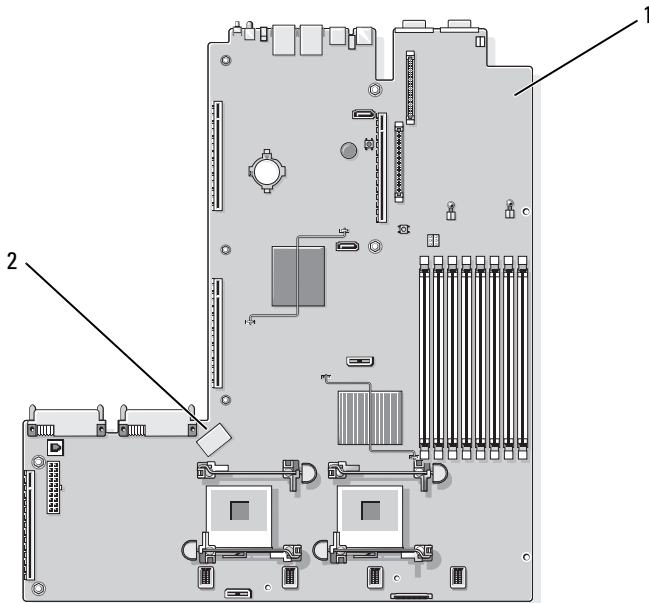
**Figure 1-1. Emplacement du connecteur USB interne**

Cette clé peut être utilisée de différentes façons (périphérique d'amorçage, clé de sécurité ou périphérique de stockage). Pour que vous puissiez utiliser le connecteur USB interne, l'option **Internal USB Port** (Port USB interne) doit être activée dans l'écran **Integrated Devices** (Périphériques intégrés) du programme de configuration du système. Voir "Écran Integrated Devices (Périphériques intégrés)", page 75.

1 Carte système      2 Emplacement du connecteur USB interne

Pour pouvoir démarrer le système à partir d'une clé de mémoire USB, vous devez configurer celle-ci avec une image d'amorçage et la spécifier dans la séquence d'amorçage définie dans le programme de configuration du système. Voir "Utilisation du programme de configuration du système" dans le document *Manuel du propriétaire*. Pour connaître la marche à suivre afin de créer un fichier d'amorçage sur la clé de mémoire USB, voir la documentation fournie avec cette dernière.

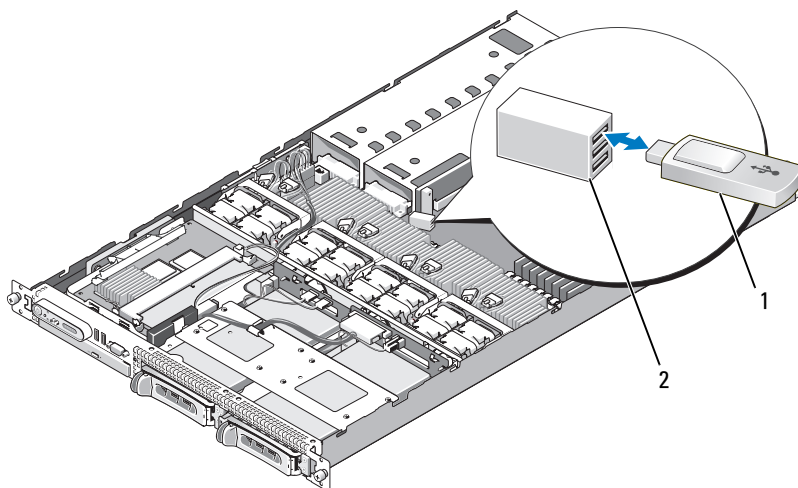
**Figure 1-2. Installation d'une clé USB interne**

- 1 Éteignez le système et les périphériques qui y sont connectés, puis débranchez-le de la prise secteur.
- 2 Ouvrez le système. Voir “Ouverture du système” dans le document *Manuel du propriétaire*.
- 3 Retirez le carénage de refroidissement des modules de mémoire. Voir “Retrait du protecteur de ventilation de la mémoire” dans le document *Manuel du propriétaire*.
- 4 Identifiez le connecteur USB sur la carte système et insérez la clé de mémoire USB dans ce connecteur. Voir la figure figure 1-2.

1 Clé de mémoire USB

2 Connecteur USB interne

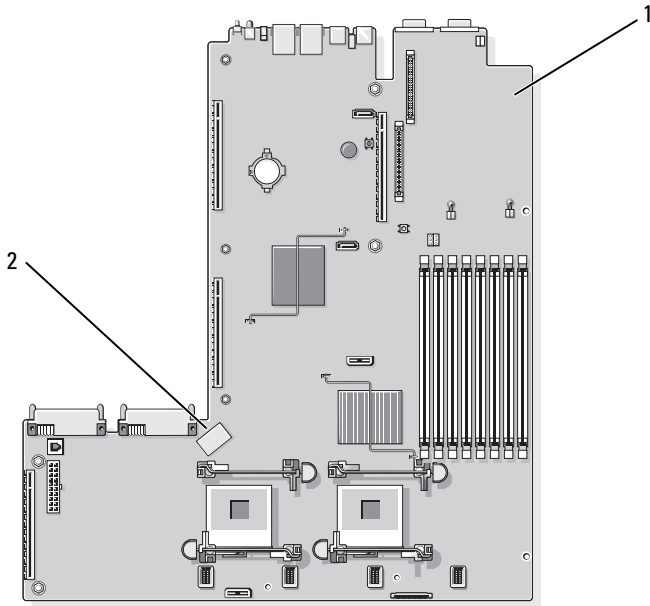
**Abbildung 1-1. Position des internen USB-Anschlusses**

Das PowerEdge 1950 III-System verfügt über einen internen USB-Anschluss auf der Systemplatine für einen USB-Speicherstick (siehe Abbildung 1-1). Der USB-Speicherstick lässt sich als Startgerät, Sicherheitsschlüssel oder Massenspeichergerät einsetzen. Um den internen USB-Anschluss zu verwenden, muss die Option **Internal USB Port** (Interner USB-Port) im Bildschirm **Integrated Devices** (Integrierte Geräte) des System-Setup-Programms aktiviert sein. Siehe „Bildschirm „Integrated Devices“ (Integrierte Geräte)“ auf Seite 106.

1 Systemplatine      2 Position des internen USB-Anchlusses

Um vom USB-Speicherstick zu starten, müssen Sie den USB-Speicherstick mit einem Boot-Image konfigurieren und den USB-Speicherstick in der Startreihenfolge des System-Setup-Programms spezifizieren. Siehe „Verwenden des System-Setup-Programms“ im *Hardware-Benutzerhandbuch*. Informationen zum Erstellen einer startfähigen Datei auf dem USB-Speicherstick finden Sie in der zugehörigen Dokumentation.

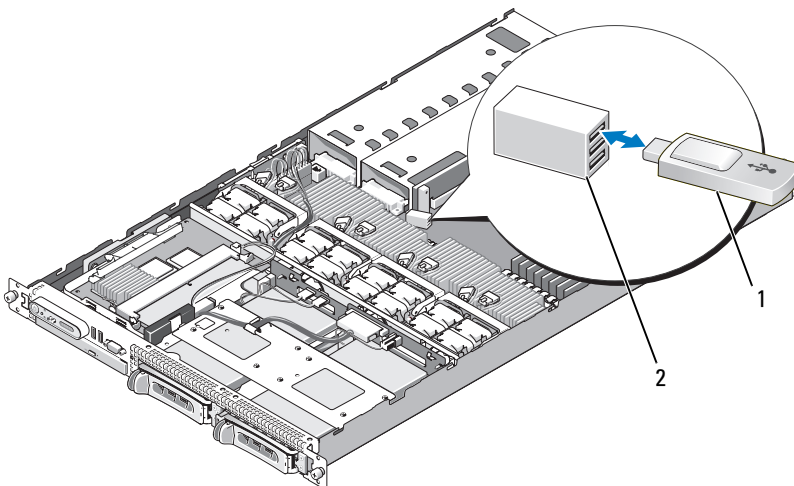
**Abbildung 1-2. Internen USB-Stick installieren**

- 1 Schalten Sie das System und alle angeschlossenen Peripheriegeräte aus und trennen Sie das System vom Stromnetz.
- 2 Öffnen Sie das System. Siehe „Öffnen des Systems“ im *Hardware-Benutzerhandbuch*.
- 3 Entfernen Sie das Speicherkühlgehäuse. Siehe „Entfernen des Speicherkühlgehäuses“ im *Hardware-Benutzerhandbuch*.
- 4 Machen Sie den USB-Anschluss auf der Systemplatine auffindig, und setzen Sie den USB-Speicherstick in den USB-Anschluss ein. Siehe Abbildung 1-2.

- 1 USB-Speicherstick      2 Interner USB-Anschluss

- 5 Setzen Sie das Speicherkühlgehäuse wieder ein.
- 6 Schließen Sie das System. Siehe „Schließen des Systems“ im *Hardware-Benutzerhandbuch*.
- 7 Verbinden Sie das System mit dem Netzstrom und starten Sie das System neu.
- 8 Rufen Sie das System-Setup-Programm auf und überprüfen Sie, ob der USB-Stick vom System erkannt wurde. Siehe „Verwenden des System-Setup-Programms“ im *Hardware-Benutzerhandbuch*.

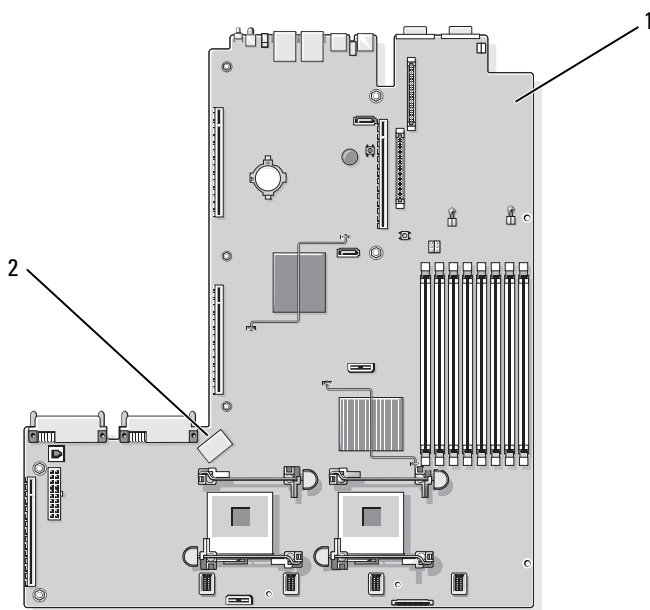
図 1-1. 内部 USB コネクタの位置

PowerEdge 1950 III システムのシステム基板には、USB フラッシュメモリキーに使用する内部 USB コネクタがあります (図 1-1 を参照)。USB メモリキーは、起動デバイス、セキュリティキー、または大容量ストレージデバイスとして使用できます。内部 USB コネクタを使用するには、セットアップユーティリティの **Integrated Devices** (内蔵デバイス) 画面で **Internal USB Port** (内部 USB ポート) オプションを有効にする必要があります。133 ページの「Integrated Devices (内蔵デバイス) 画面」を参照してください。

1 システム基板

2 内部 USB コネクタの位置

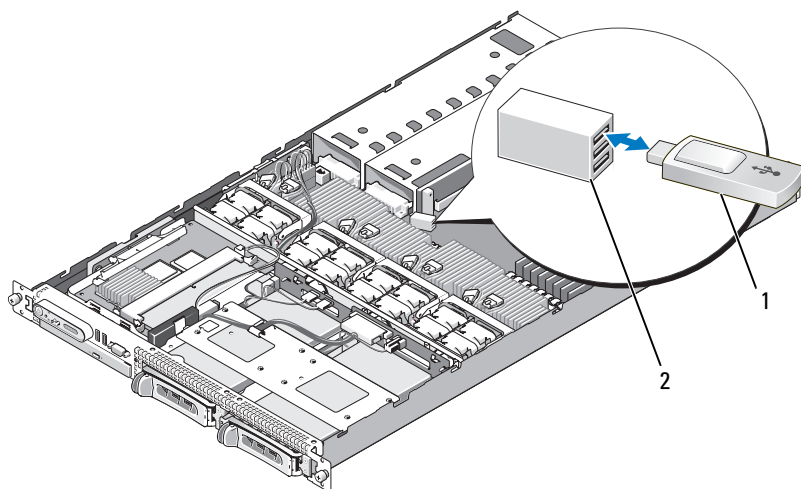
図 1-2. 内蔵 USB キーの取り付け

- 1 システムと周辺機器の電源を切り、システムをコンセントから外します。
- 2 システムカバーを開きます。『ハードウェアオーナーズマニュアル』の「システムカバーの取り外し」を参照してください。
- 3 メモリ冷却用エアフローカバーを取り外します。『ハードウェアオーナーズマニュアル』の「メモリ冷却用エアフローカバーの取り外し」を参照してください。
- 4 システム基板上の USB コネクタの位置を確認し、USB メモリキーを USB コネクタに挿入します。図 1-2 を参照してください。

1 USB メモリキー

2 内部 USB コネクタ

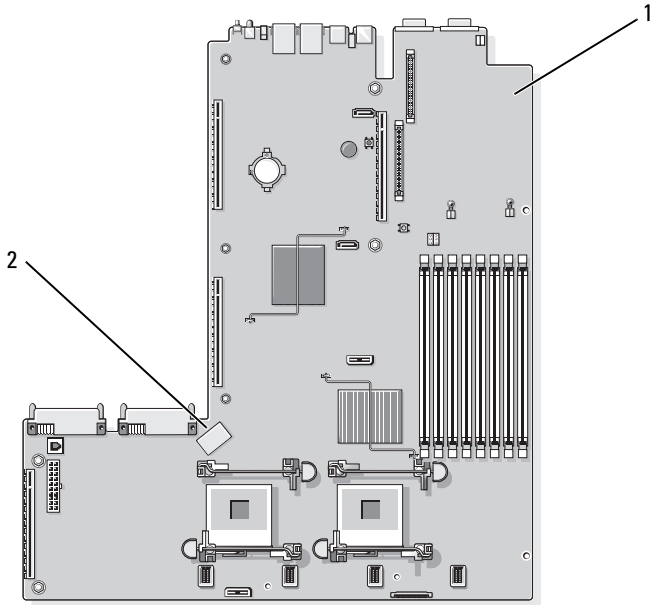
그림 1-1. 내장형 USB 커넥터 위치

PowerEdge 1950 III 시스템은 USB 플래시 메모리 키와 함께 사용할 시스템 보드에 위치한 내장형 USB 커넥터를 제공합니다(그림 1-1 참조). USB 메모리 키는 부팅 장치, 보안 키 또는 대용량 저장 장치로 사용할 수 있습니다. 내부 USB 커넥터를 사용하려면 **Internal USB Port** (내부 USB 포트) 옵션이 System Setup 프로그램의 **Integrated Devices** (내장형 장치) 화면에서 활성화되어 있어야 합니다. 159페이지의 "통합 장치 화면"을 참조하십시오.

1 시스템 보드      2 내장형 USB 커넥터 위치

USB 메모리 키에서 부팅하려면 부팅 이미지로 USB 메모리 키를 구성한 다음 시스템 설치 프로그램의 부팅 순서에서 USB 메모리 키를 지정해야 합니다. *하드웨어 소유자 설명서*의 "System Setup 프로그램 사용"을 참조하십시오. USB 메모리 키에서 부팅 파일을 작성하는 방법에 대한 내용은 USB 메모리 키와 함께 제공된 사용 설명서를 참조하십시오.

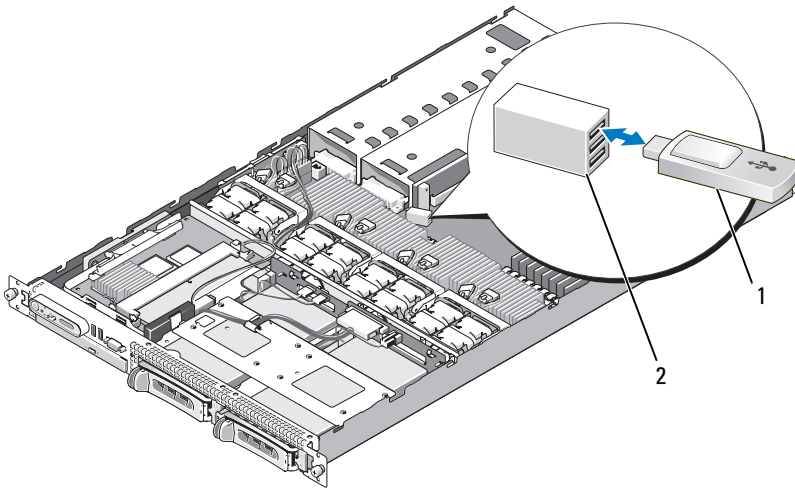
그림 1-2. 내장형 USB 키 설치

- 1 시스템 및 시스템에 장착된 모든 주변 장치의 전원을 끄고 시스템을 전원 콘센트에서 분리합니다.
- 2 시스템을 엽니다. *하드웨어 소유자 설명서*의 "시스템 열기"를 참조하십시오.
- 3 메모리 냉각 덮개를 분리하십시오. *하드웨어 소유자 설명서*의 "메모리 냉각 덮개 분리"를 참조하십시오.
- 4 시스템 보드의 USB 커넥터를 찾은 다음 USB 커넥터에 USB 메모리 키를 삽입하십시오. 그림 1-2를 참조하십시오.

1 USB 메모리 키

2 내부 USB 커넥터

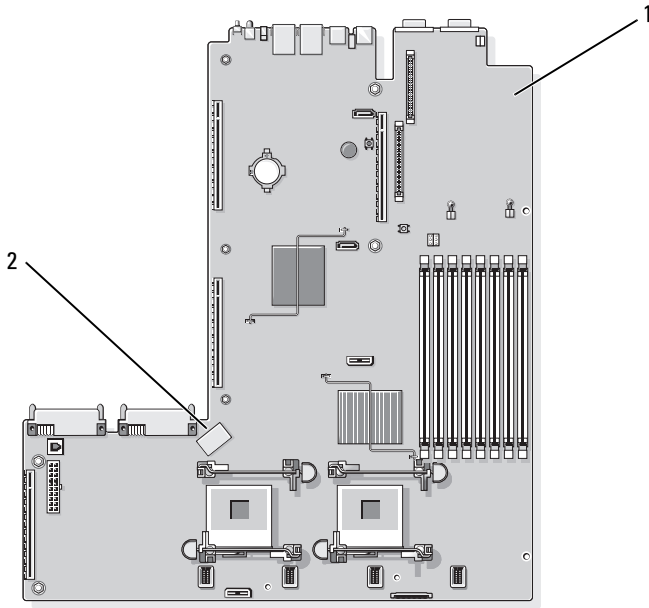
## Ilustración 1-1. Ubicación del conector USB interno

El sistema PowerEdge 1950 III proporciona un conector USB interno que se encuentra en la placa base para su utilización junto con la memoria USB flash (vea la ilustración 1-1). La memoria USB se puede utilizar como dispositivo de inicio, llave de seguridad o dispositivo de almacenamiento masivo. Para utilizar el conector USB interno, la opción **Internal USB Port** (Puerto USB interno) de la pantalla **Integrated Devices** (Dispositivos integrados) del programa de configuración del sistema debe estar habilitada. Consulte “Pantalla Integrated Devices” en la página 189.

1 Placa base      2 Ubicación del conector USB interno

Para iniciar desde la memoria USB, debe configurarla con una imagen de inicio y luego especificarla en la secuencia de inicio mediante el programa de configuración del sistema. Consulte “Uso del programa de configuración del sistema” en el *Manual del propietario del hardware*. Para obtener información sobre cómo crear un archivo de inicio en la memoria USB, consulte la documentación del usuario incluida con la memoria USB.

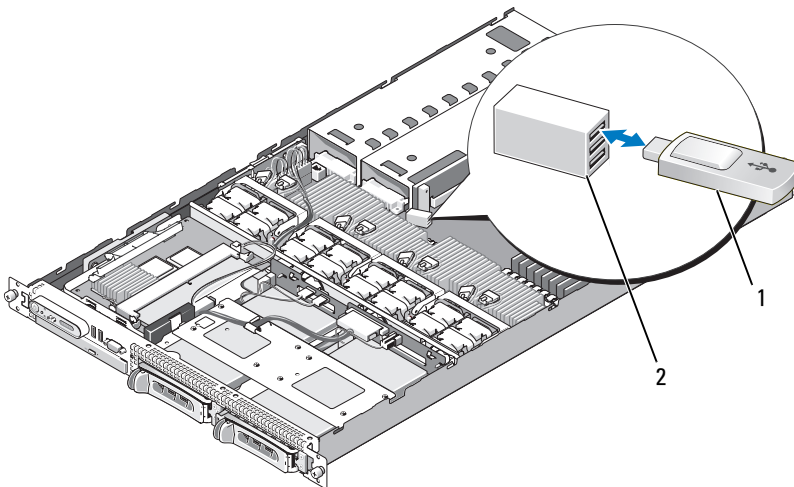
**Ilustración 1-2. Instalación de una memoria USB interna**

- 1 Apague el sistema, incluidos los periféricos conectados, y desconecte el sistema de la toma eléctrica.
- 2 Abra el sistema. Consulte “Apertura del sistema” en el *Manual del propietario del hardware*.
- 3 Retire la cubierta de refrigeración de la memoria. Consulte “Extracción de la cubierta de refrigeración de la memoria” en el *Manual del propietario del hardware*.
- 4 Localice el conector USB de la placa base e inserte la memoria USB en dicho conector. Vea la ilustración 1-2.

1 Memoria USB

2 Conector USB interno
