Dell™ PowerEdge™
2950 Systems
Information Update

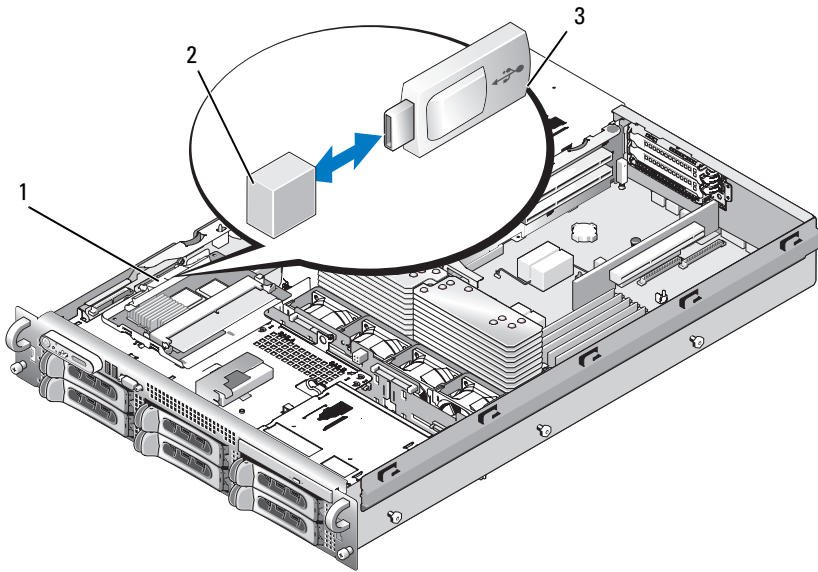
Figure 1-1. Installing an Internal USB Key

- 1 sideplane board
- 2 internal USB connector
- 3 USB memory key

- 1** Turn off the system, including any attached peripherals, and disconnect the system from its electrical outlet.
- 2** Open the system. See “Opening the System” in the *Hardware Owner’s Manual*.
- 3** Locate the USB connector on the sideplane board, and insert the USB memory key into the USB connector. See Figure 1-1.
- 4** Close the system. See “Closing the System” in the *Hardware Owner’s Manual*.
- 5** Reconnect the system to power and restart the system.
- 6** Enter the System Setup program and verify that the USB key has been detected by the system. See “Using the System Setup Program” in the *Hardware Owner’s Manual*.

- 7 Close the system. See “Closing the System” in the *Hardware Owner’s Manual*.
- 8 Reconnect the system to power and restart the system.
- 9 Enter the System Setup program and verify that the USB key has been detected by the system. See “Using the System Setup Program” in the *Hardware Owner’s Manual*.

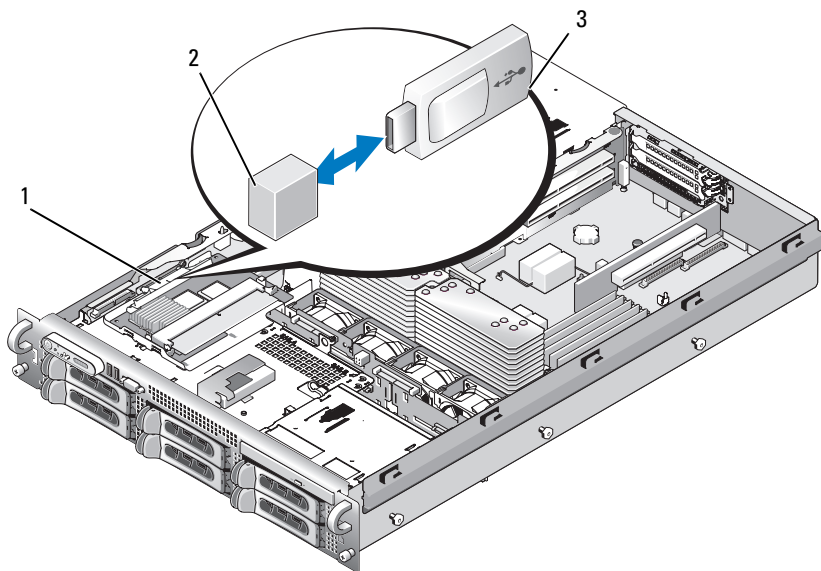
图 1-1. 安装内部 USB 钥匙

| 1 侧板 | 2 内部 USB 连接器 |

- 3 找到侧板上的 USB 连接器，然后将 USB 存储钥匙插入 USB 连接器。
请参阅图 1-1。
- 4 合上系统护盖。请参阅《硬件用户手册》中的“合上系统护盖”。
- 5 将系统重新连接至电源，然后重新启动系统。
- 6 进入系统设置程序，并验证系统是否检测到 USB 钥匙。请参阅《硬件用户手册》中的“使用系统设置程序”。

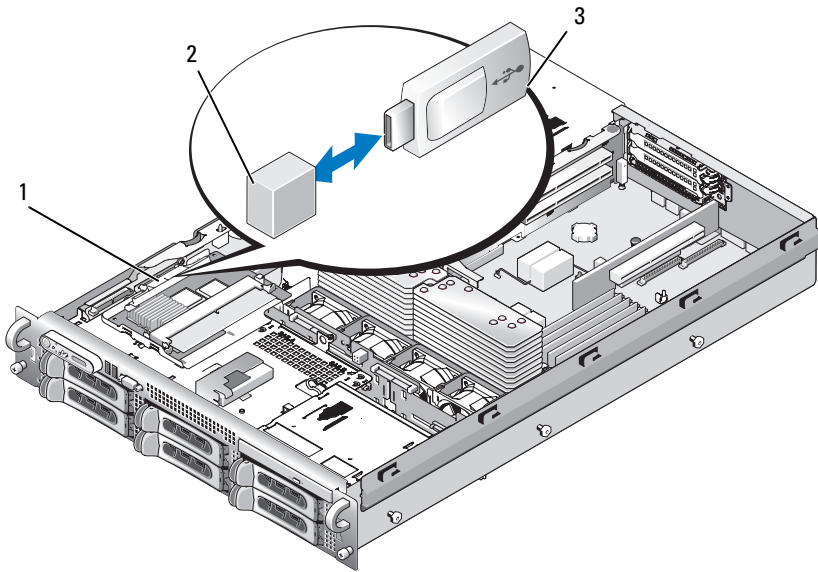
Figure 1-1. Installation d'une clé USB interne

- 1 carte latérale
- 2 connecteur USB interne
- 3 clé de mémoire USB

- 1 Éteignez le système et les périphériques qui y sont connectés, puis débranchez-le de la prise secteur.
- 2 Ouvrez le système. Voir “Ouverture du système” dans le document *Manuel du propriétaire*.
- 3 Identifiez le connecteur USB sur la carte latérale du système et insérez la clé de mémoire USB dans ce connecteur. Voir la figure 1-1.
- 4 Refermez le système. Voir “Fermeture du système” dans le document *Manuel du propriétaire*.
- 5 Rebranchez le système sur la prise secteur et redémarrez-le.
- 6 Accédez au programme de configuration du système et vérifiez que la clé USB a été détectée. Voir “Utilisation du programme de configuration du système” dans le document *Manuel du propriétaire*.

- 7 Refermez le système. Voir “Fermeture du système” dans le document *Manuel du propriétaire*.
- 8 Rebranchez le système sur la prise secteur et redémarrez-le.
- 9 Accédez au programme de configuration du système et vérifiez que la clé USB a été détectée. Voir “Utilisation du programme de configuration du système” dans le document *Manuel du propriétaire*.

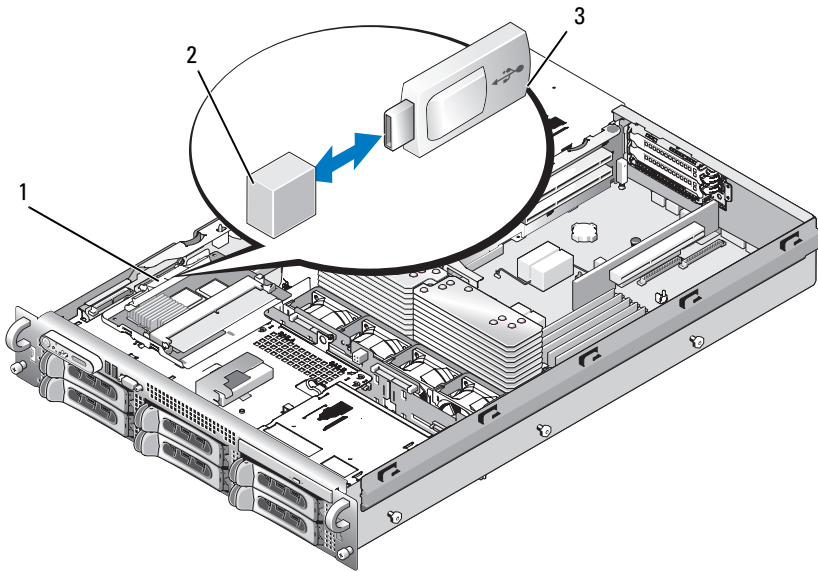
Abbildung 1-1. Internen USB-Stick installieren

- 1 Seitenwandplatine
- 2 Interner USB-Anschluss
- 3 USB-Speicherstick

- 1 Schalten Sie das System und alle angeschlossenen Peripheriegeräte aus und trennen Sie das System vom Stromnetz.
- 2 Öffnen Sie das System. Siehe „Öffnen des Systems“ im *Hardware-Benutzerhandbuch*.
- 3 Machen Sie den USB-Anschluss auf der Seitenwandplatine ausfindig, und setzen Sie den USB-Speicherstick in den USB-Anschluss ein. Siehe Abbildung 1-1.
- 4 Schließen Sie das System. Siehe „Schließen des Systems“ im *Hardware-Benutzerhandbuch*.
- 5 Verbinden Sie das System mit dem Netzstrom und starten Sie das System neu.
- 6 Rufen Sie das System-Setup-Programm auf und überprüfen Sie, ob der USB-Stick vom System erkannt wurde. Siehe „Verwenden des System-Setup-Programms“ im *Hardware-Benutzerhandbuch*.

- 7 Schließen Sie das System. Siehe „Schließen des Systems“ im *Hardware-Benutzerhandbuch*.
- 8 Verbinden Sie das System mit dem Netzstrom und starten Sie das System neu.
- 9 Rufen Sie das System-Setup-Programm auf und überprüfen Sie, ob der USB-Stick vom System erkannt wurde. Siehe „Verwenden des System-Setup-Programms“ im *Hardware-Benutzerhandbuch*.

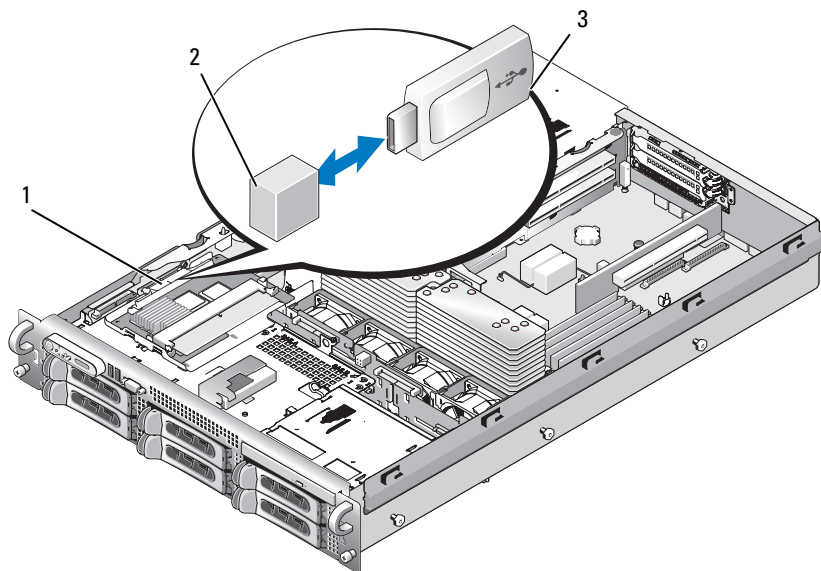
図 1-1. 内蔵 USB キーの取り付け

- 1 サイドプレーンボード 2 内部 USB コネクタ
3 USB メモリキー

- 1 システムと周辺機器の電源を切り、システムをコンセントから外します。
- 2 システムカバーを開きます。『ハードウェアオーナーズマニュアル』の「システムカバーの取り外し」を参照してください。
- 3 サイドプレーンボード上の USB コネクタの位置を確認し、USB メモリキーを USB コネクタに挿入します。図 1-1 を参照してください。
- 4 システムカバーを閉じます。『ハードウェアオーナーズマニュアル』の「システムカバーの取り付け」を参照してください。
- 5 システムを電源に接続し、システムの電源を入れます。
- 6 セットアップユーティリティを起動し、USB キーがシステムによって検出されたことを確認します。『ハードウェアオーナーズマニュアル』の「セットアップユーティリティの使い方」を参照してください。

- 7 システムカバーを閉じます。『ハードウェアオーナーズマニュアル』の「システムカバーの取り付け」を参照してください。
- 8 システムを電源に接続し、システムの電源を入れます。
- 9 セットアップユーティリティを起動し、USB キーがシステムによって検出されたことを確認します。『ハードウェアオーナーズマニュアル』の「セットアップユーティリティの使い方」を参照してください。

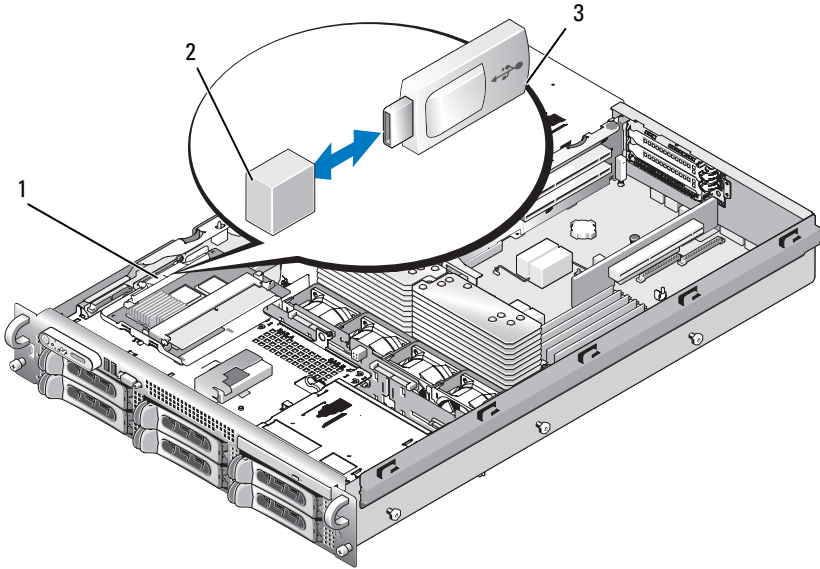
그림 1-1. 내부 USB 키 설치

- 1 측면판 보드
- 2 내부 USB 커넥터
- 3 USB 메모리 키

- 1 시스템 및 시스템에 장착된 모든 주변 장치의 전원을 끄고 시스템을 전원 콘센트에서 분리합니다.
- 2 시스템을 엽니다. *하드웨어 소유자 매뉴얼*의 "시스템 열기"를 참조하십시오.
- 3 측면판 보드의 USB 커넥터를 찾은 다음 USB 커넥터에 USB 메모리 키를 삽입합니다. 그림 1-1을 참조하십시오.
- 4 시스템을 닫습니다. *하드웨어 소유자 매뉴얼*의 "시스템 닫기"를 참조하십시오.
- 5 시스템을 전원에 다시 연결하고 시스템을 재시작합니다.
- 6 시스템 설치 프로그램을 시작하고 시스템에서 USB 키를 감지했는지 확인합니다. *하드웨어 소유자 매뉴얼*의 "시스템 설치 프로그램 사용"을 참조하십시오.

- 7 시스템을 닫습니다. *하드웨어 소유자 매뉴얼*의 "시스템 닫기"를 참조하십시오.
- 8 시스템을 전원에 다시 연결하고 시스템을 재시작합니다.
- 9 시스템 설치 프로그램을 시작하고 시스템에서 USB 키를 감지했는지 확인합니다. *하드웨어 소유자 매뉴얼*의 "시스템 설치 프로그램 사용"을 참조하십시오.

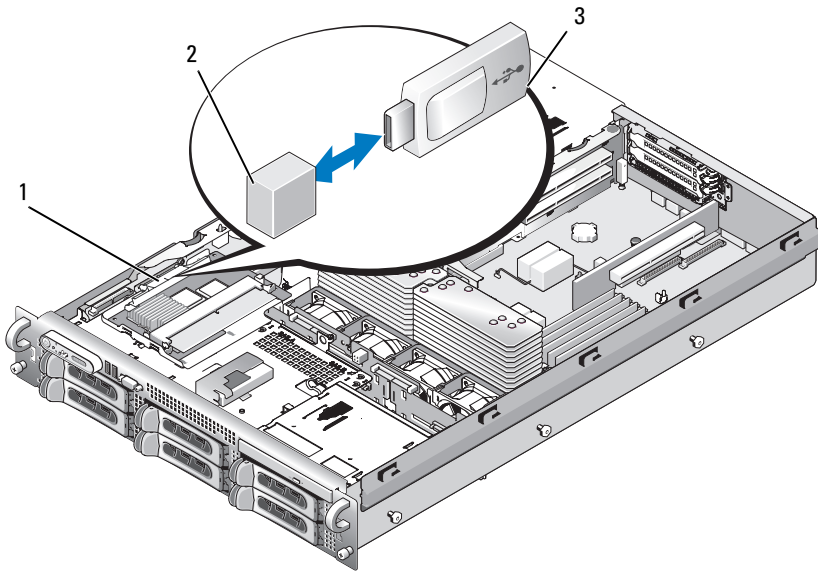
Ilustración 1-1. Instalación de una memoria USB interna

| 1 | Tarjeta de plano lateral | 2 | Conector USB interno |

- 1 Apague el sistema, incluidos los periféricos conectados, y desconecte el sistema de la toma eléctrica.
- 2 Abra el sistema. Consulte “Apertura del sistema” en el *Manual del propietario del hardware*.
- 3 Localice el conector USB de la tarjeta de plano lateral e inserte la memoria USB en dicho conector. Vea la ilustración I-1.
- 4 Cierre el sistema. Consulte “Cierre del sistema” en el *Manual del propietario del hardware*.
- 5 Vuelva a conectar el sistema a la alimentación y reinicielo.
- 6 Abra el programa de configuración del sistema y compruebe que el sistema haya detectado la memoria USB. Consulte “Uso del programa de configuración del sistema” en el *Manual del propietario del hardware*.
