Dell™ PowerEdge™
2950 Systems
Information Update

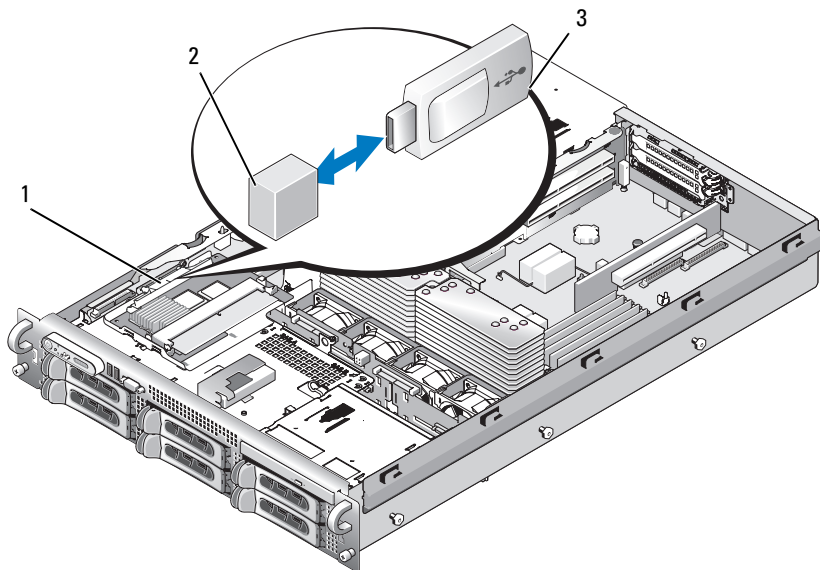
図 1-1. 内蔵 USB キーの取り付け

- 1 システムと周辺機器の電源を切り、システムをコンセントから外します。
- 2 システムカバーを開きます。『ハードウェアオーナーズマニュアル』の「システムカバーの取り外し」を参照してください。
- 3 サイドプレーンボード上の USB コネクタの位置を確認し、USB メモリキーを USB コネクタに挿入します。図 1-1 を参照してください。
- 4 システムカバーを閉じます。『ハードウェアオーナーズマニュアル』の「システムカバーの取り付け」を参照してください。
- 5 システムを電源に接続し、システムの電源を入れます。
- 6 セットアップユーティリティを起動し、USB キーがシステムによって検出されたことを確認します。『ハードウェアオーナーズマニュアル』の「セットアップユーティリティの使い方」を参照してください。

- 1 サイドプレーンボード 2 内部 USB コネクタ
3 USB メモリキー

- 7 システムカバーを閉じます。『ハードウェアオーナーズマニュアル』の「システムカバーの取り付け」を参照してください。
- 8 システムを電源に接続し、システムの電源を入れます。
- 9 セットアップユーティリティを起動し、USB キーがシステムによって検出されたことを確認します。『ハードウェアオーナーズマニュアル』の「セットアップユーティリティの使い方」を参照してください。
