Dell™ PowerEdge™

2950 Systems

Information Update

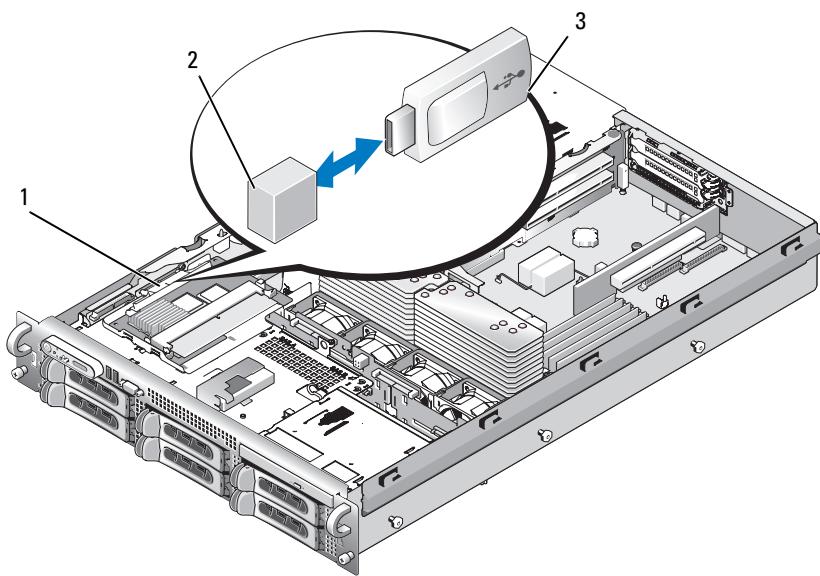
Figure 1-1. Installing an Internal USB Key

1 sideplane board

2 internal USB connector

- 1 Turn off the system, including any attached peripherals, and disconnect the system from its electrical outlet.
- 2 Open the system. See “Opening the System” in the *Hardware Owner’s Manual*.
- 3 Locate the USB connector on the sideplane board, and insert the USB memory key into the USB connector. See Figure 1-1.
- 4 Close the system. See “Closing the System” in the *Hardware Owner’s Manual*.
- 5 Reconnect the system to power and restart the system.
- 6 Enter the System Setup program and verify that the USB key has been detected by the system. See “Using the System Setup Program” in the *Hardware Owner’s Manual*.

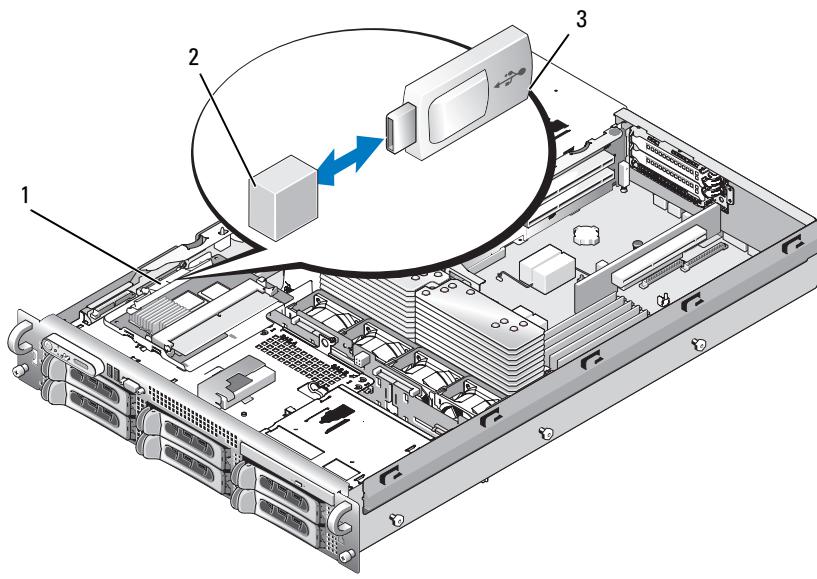
Figure 1-1. Installation d'une clé USB interne

1 carte latérale

2 connecteur USB interne

- 1 Éteignez le système et les périphériques qui y sont connectés, puis débranchez-le de la prise secteur.
- 2 Ouvrez le système. Voir “Ouverture du système” dans le document *Manuel du propriétaire*.
- 3 Identifiez le connecteur USB sur la carte latérale du système et insérez la clé de mémoire USB dans ce connecteur. Voir la figure 1-1.
- 4 Refermez le système. Voir “Fermeture du système” dans le document *Manuel du propriétaire*.
- 5 Rebranchez le système sur la prise secteur et redémarrez-le.
- 6 Accédez au programme de configuration du système et vérifiez que la clé USB a été détectée. Voir “Utilisation du programme de configuration du système” dans le document *Manuel du propriétaire*.

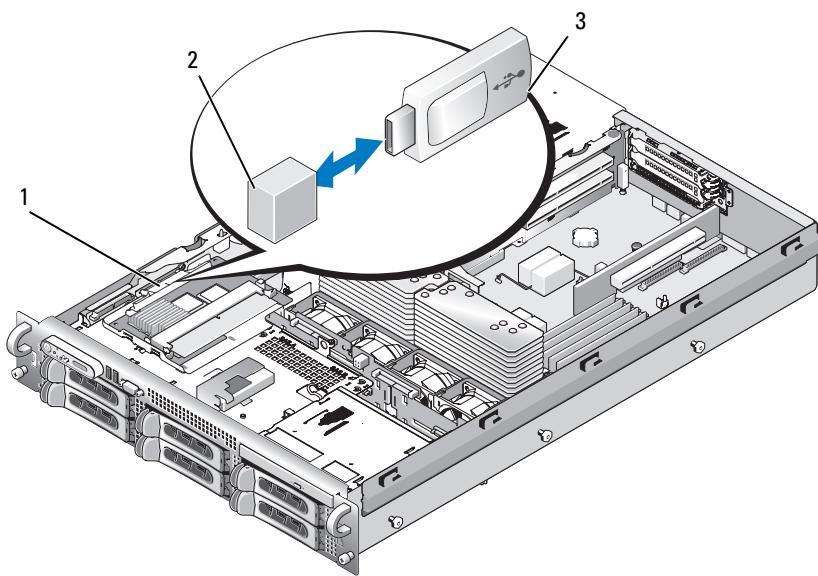
Abbildung 1-1. Internen USB-Stick installieren

1 Seitenwandplatine
3 USB-Speicherstick

2 Interner USB-Anschluss

- 1** Schalten Sie das System und alle angeschlossenen Peripheriegeräte aus und trennen Sie das System vom Stromnetz.
- 2** Öffnen Sie das System. Siehe „Öffnen des Systems“ im *Hardware-Benutzerhandbuch*.
- 3** Machen Sie den USB-Anschluss auf der Seitenwandplatine ausfindig und setzen Sie den USB-Speicherstick in den USB-Anschluss ein. Siehe Abbildung 1-1.
- 4** Schließen Sie das System. Siehe „Schließen des Systems“ im *Hardware-Benutzerhandbuch*.
- 5** Verbinden Sie das System mit dem Netzstrom und starten Sie das System neu.
- 6** Rufen Sie das System-Setup-Programm auf und überprüfen Sie, ob der USB-Stick vom System erkannt wurde. Siehe „Verwenden des System-Setup-Programms“ im *Hardware-Benutzerhandbuch*.

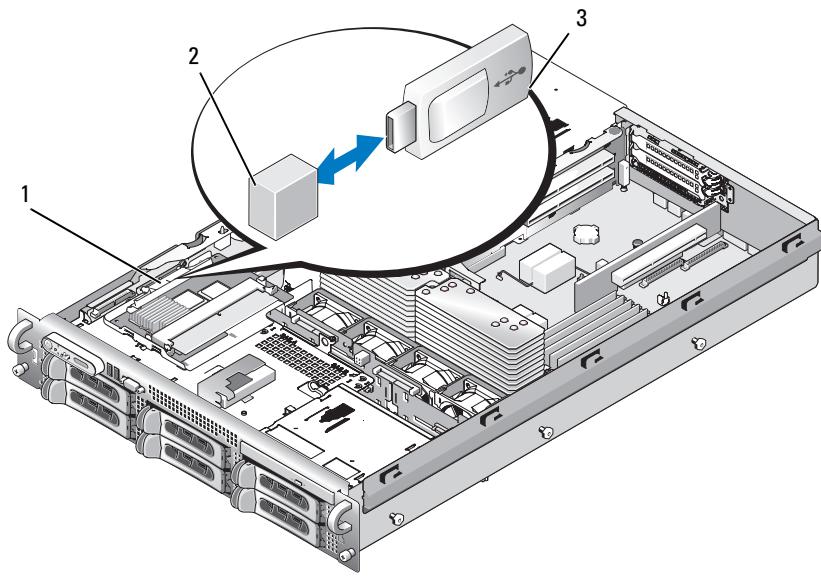
図 1-1. 内蔵 USB キーの取り付け

- 1 サイドプレーンボード 2 内部 USB コネクタ
3 USB メモリキー

- 1 システムと周辺機器の電源を切り、システムをコンセントから外します。
- 2 システムカバーを開きます。『ハードウェアオーナーズマニュアル』の「システムカバーの取り外し」を参照してください。
- 3 サイドプレーンボード上の USB コネクタの位置を確認し、USB メモリキーを USB コネクタに挿入します。図 1-1 を参照してください。
- 4 システムカバーを閉じます。『ハードウェアオーナーズマニュアル』の「システムカバーの取り付け」を参照してください。
- 5 システムを電源に接続し、システムの電源を入れます。
- 6 セットアップユーティリティを起動し、USB キーがシステムによって検出されたことを確認します。『ハードウェアオーナーズマニュアル』の「セットアップユーティリティの使い方」を参照してください。

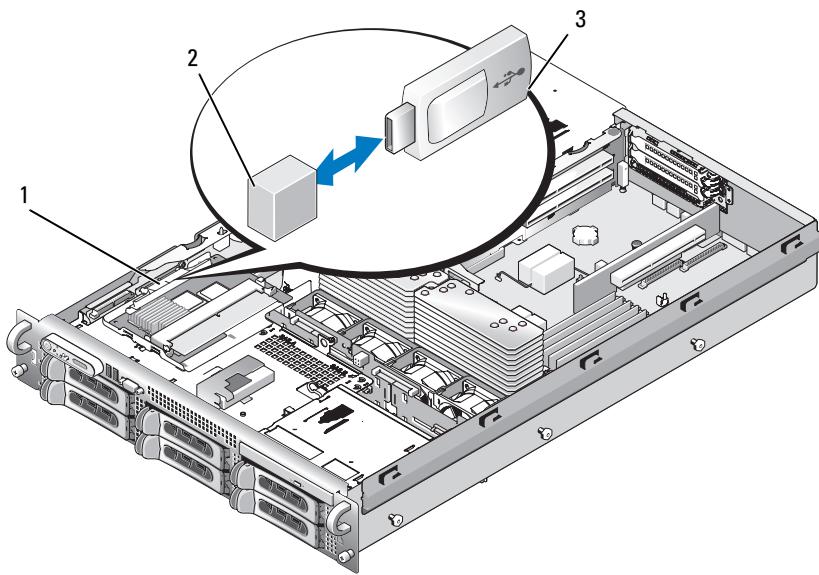
그림 1-1. 내부 USB 키 설치

- 1 측면판 보드 2 내부 USB 커넥터
3 USB 메모리 키

- 1 시스템 및 시스템에 장착된 모든 주변 장치의 전원을 끄고 시스템을 전원 콘센트에서 분리합니다.
- 2 시스템을 엽니다. 하드웨어 소유자 매뉴얼의 "시스템 열기"를 참조하십시오.
- 3 측면판 보드의 USB 커넥터를 찾은 다음 USB 커넥터에 USB 메모리 키를 삽입합니다. 그림 1-1을 참조하십시오.
- 4 시스템을 닫습니다. 하드웨어 소유자 매뉴얼의 "시스템 닫기"를 참조하십시오.
- 5 시스템을 전원에 다시 연결하고 시스템을 재시작합니다.
- 6 시스템 설치 프로그램을 시작하고 시스템에서 USB 키를 감지했는지 확인합니다. 하드웨어 소유자 매뉴얼의 "시스템 설치 프로그램 사용"을 참조하십시오.

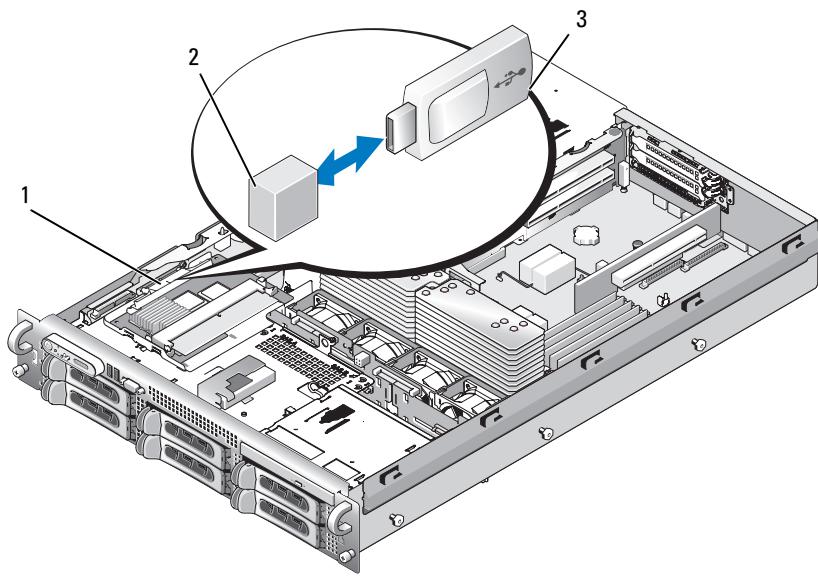
Ilustración 1-1. Instalación de una memoria USB interna

1 Tarjeta de plano lateral
3 Memoria USB

2 Conector USB interno

- 1 Apague el sistema, incluidos los periféricos conectados, y desconecte el sistema de la toma eléctrica.
- 2 Abra el sistema. Consulte “Apertura del sistema” en el *Manual del propietario del hardware*.
- 3 Localice el conector USB de la tarjeta de plano lateral e inserte la memoria USB en dicho conector. Vea la ilustración 1-1.
- 4 Cierre el sistema. Consulte “Cierre del sistema” en el *Manual del propietario del hardware*.
- 5 Vuelva a conectar el sistema a la alimentación y reinícielo.
- 6 Abra el programa de configuración del sistema y compruebe que el sistema haya detectado la memoria USB. Consulte “Uso del programa de configuración del sistema” en el *Manual del propietario del hardware*.
