Dell™ PowerEdge™
2950 Systems
Information Update

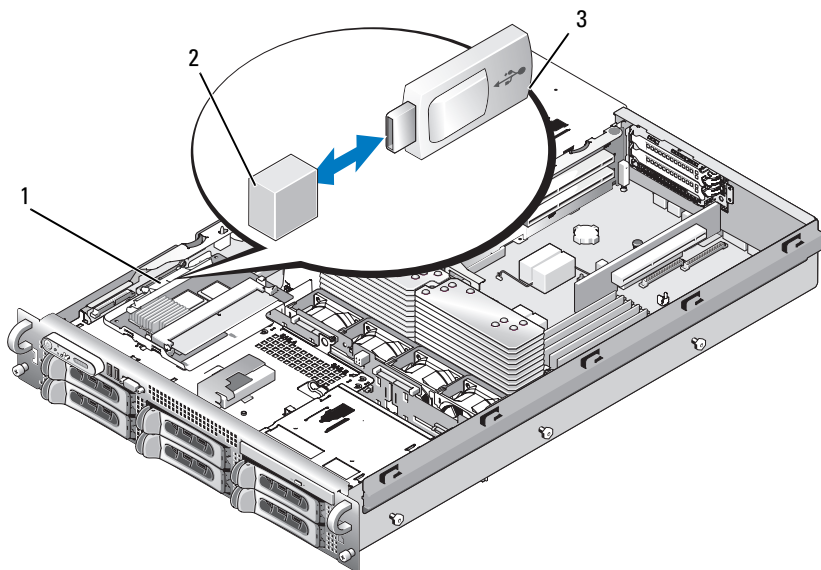
图 1-1. 安装内部 USB 钥匙

| 1 侧板 | 2 内部 USB 连接器 |

- 3 找到侧板上的 USB 连接器，然后将 USB 存储钥匙插入 USB 连接器。
请参阅图 1-1。
- 4 合上系统护盖。请参阅《硬件用户手册》中的“合上系统护盖”。
- 5 将系统重新连接至电源，然后重新启动系统。
- 6 进入系统设置程序，并验证系统是否检测到 USB 钥匙。请参阅《硬件用户手册》中的“使用系统设置程序”。

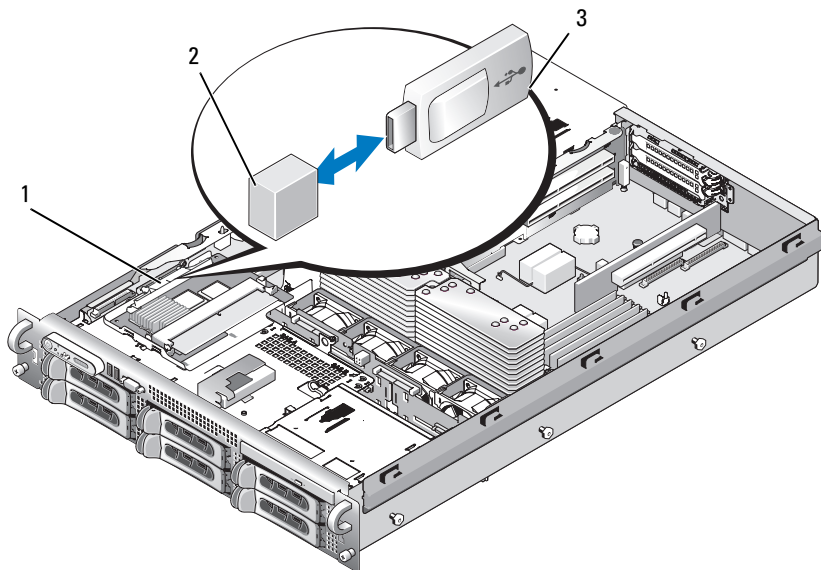
図 1-1. 内蔵 USB キーの取り付け

- 1 サイドプレーンボード 2 内部 USB コネクタ
3 USB メモリキー

- 1 システムと周辺機器の電源を切り、システムをコンセントから外します。
- 2 システムカバーを開きます。『ハードウェアオーナーズマニュアル』の「システムカバーの取り外し」を参照してください。
- 3 サイドプレーンボード上の USB コネクタの位置を確認し、USB メモリキーを USB コネクタに挿入します。図 1-1 を参照してください。
- 4 システムカバーを閉じます。『ハードウェアオーナーズマニュアル』の「システムカバーの取り付け」を参照してください。
- 5 システムを電源に接続し、システムの電源を入れます。
- 6 セットアップユーティリティを起動し、USB キーがシステムによって検出されたことを確認します。『ハードウェアオーナーズマニュアル』の「セットアップユーティリティの使い方」を参照してください。

- 7 システムカバーを閉じます。『ハードウェアオーナーズマニュアル』の「システムカバーの取り付け」を参照してください。
- 8 システムを電源に接続し、システムの電源を入れます。
- 9 セットアップユーティリティを起動し、USB キーがシステムによって検出されたことを確認します。『ハードウェアオーナーズマニュアル』の「セットアップユーティリティの使い方」を参照してください。

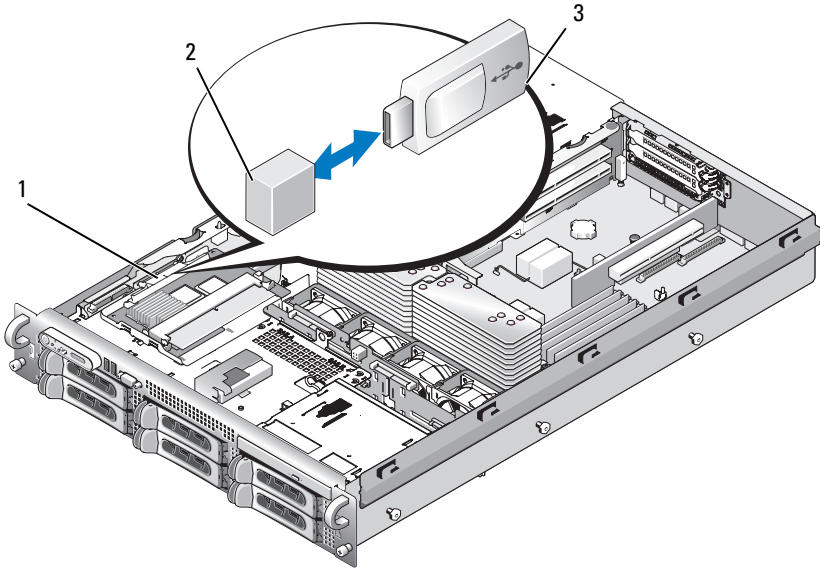
그림 1-1. 내부 USB 키 설치

- 1 측면판 보드
- 2 내부 USB 커넥터
- 3 USB 메모리 키

- 1 시스템 및 시스템에 장착된 모든 주변 장치의 전원을 끄고 시스템을 전원 콘센트에서 분리합니다.
- 2 시스템을 엽니다. *하드웨어 소유자 매뉴얼*의 "시스템 열기"를 참조하십시오.
- 3 측면판 보드의 USB 커넥터를 찾은 다음 USB 커넥터에 USB 메모리 키를 삽입합니다. 그림 1-1을 참조하십시오.
- 4 시스템을 닫습니다. *하드웨어 소유자 매뉴얼*의 "시스템 닫기"를 참조하십시오.
- 5 시스템을 전원에 다시 연결하고 시스템을 재시작합니다.
- 6 시스템 설치 프로그램을 시작하고 시스템에서 USB 키를 감지했는지 확인합니다. *하드웨어 소유자 매뉴얼*의 "시스템 설치 프로그램 사용"을 참조하십시오.

- 7 시스템을 닫습니다. *하드웨어 소유자 매뉴얼*의 "시스템 닫기"를 참조하십시오.
- 8 시스템을 전원에 다시 연결하고 시스템을 재시작합니다.
- 9 시스템 설치 프로그램을 시작하고 시스템에서 USB 키를 감지했는지 확인합니다. *하드웨어 소유자 매뉴얼*의 "시스템 설치 프로그램 사용"을 참조하십시오.

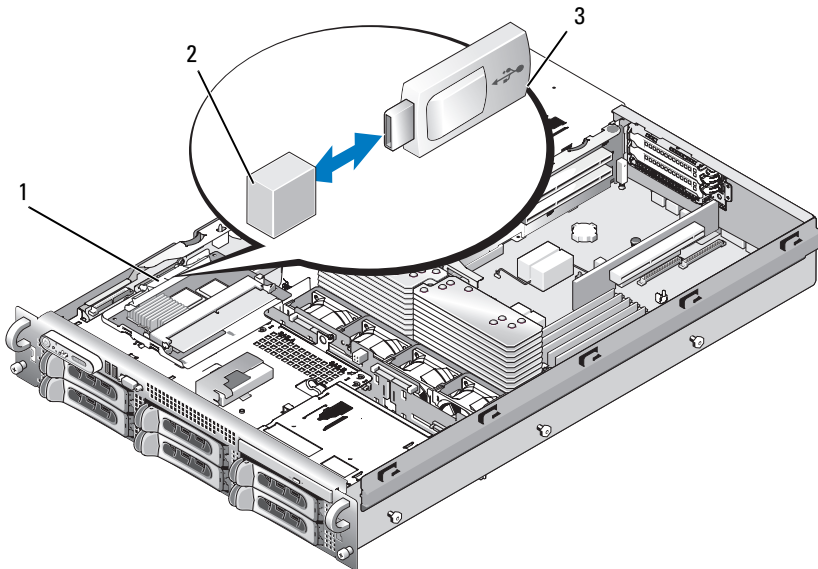
Ilustración 1-1. Instalación de una memoria USB interna

- 1 Tarjeta de plano lateral
- 2 Conector USB interno
- 3 Memoria USB

- 1 Apague el sistema, incluidos los periféricos conectados, y desconecte el sistema de la toma eléctrica.
- 2 Abra el sistema. Consulte “Apertura del sistema” en el *Manual del propietario del hardware*.
- 3 Localice el conector USB de la tarjeta de plano lateral e inserte la memoria USB en dicho conector. Vea la ilustración I-1.
- 4 Cierre el sistema. Consulte “Cierre del sistema” en el *Manual del propietario del hardware*.
- 5 Vuelva a conectar el sistema a la alimentación y reinicielo.
- 6 Abra el programa de configuración del sistema y compruebe que el sistema haya detectado la memoria USB. Consulte “Uso del programa de configuración del sistema” en el *Manual del propietario del hardware*.

- 7 Cierre el sistema. Consulte “Cierre del sistema” en el *Manual del propietario del hardware*.
- 8 Vuelva a conectar el sistema a la alimentación y reinícielo.
- 9 Abra el programa de configuración del sistema y compruebe que el sistema haya detectado la memoria USB. Consulte “Uso del programa de configuración del sistema” en el *Manual del propietario del hardware*.
