Dell™ PowerEdge™
2950 Systems
Information Update

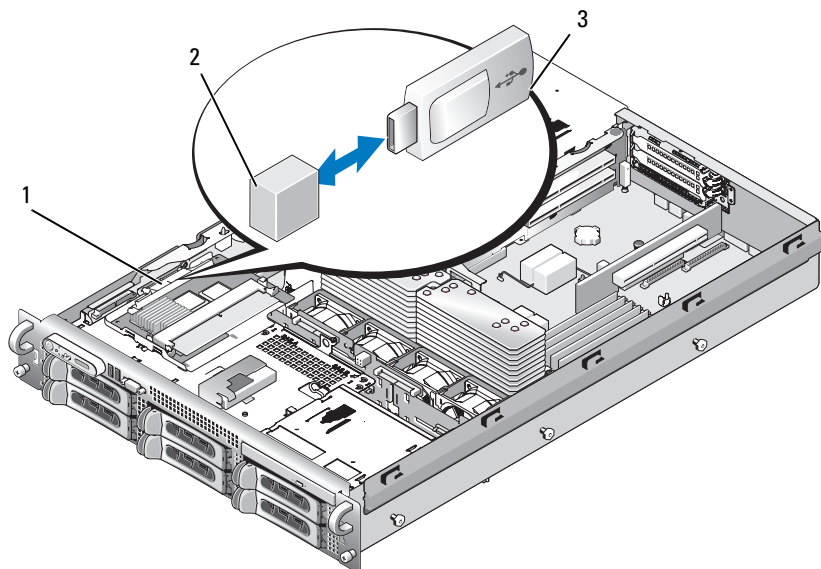
図 1-1. 内蔵 USB キーの取り付け

- 1 サイドプレーンボード 2 内部 USB コネクタ
3 USB メモリキー

- 1 システムと周辺機器の電源を切り、システムをコンセントから外します。
- 2 システムカバーを開きます。『ハードウェアオーナーズマニュアル』の「システムカバーの取り外し」を参照してください。
- 3 サイドプレーンボード上の USB コネクタの位置を確認し、USB メモリキーを USB コネクタに挿入します。図 1-1 を参照してください。
- 4 システムカバーを閉じます。『ハードウェアオーナーズマニュアル』の「システムカバーの取り付け」を参照してください。
- 5 システムを電源に接続し、システムの電源を入れます。
- 6 セットアップユーティリティを起動し、USB キーがシステムによって検出されたことを確認します。『ハードウェアオーナーズマニュアル』の「セットアップユーティリティの使い方」を参照してください。

- 7 システムカバーを閉じます。『ハードウェアオーナーズマニュアル』の「システムカバーの取り付け」を参照してください。
- 8 システムを電源に接続し、システムの電源を入れます。
- 9 セットアップユーティリティを起動し、USB キーがシステムによって検出されたことを確認します。『ハードウェアオーナーズマニュアル』の「セットアップユーティリティの使い方」を参照してください。
