# Dell Vostro 3471

## サービスマニュアル

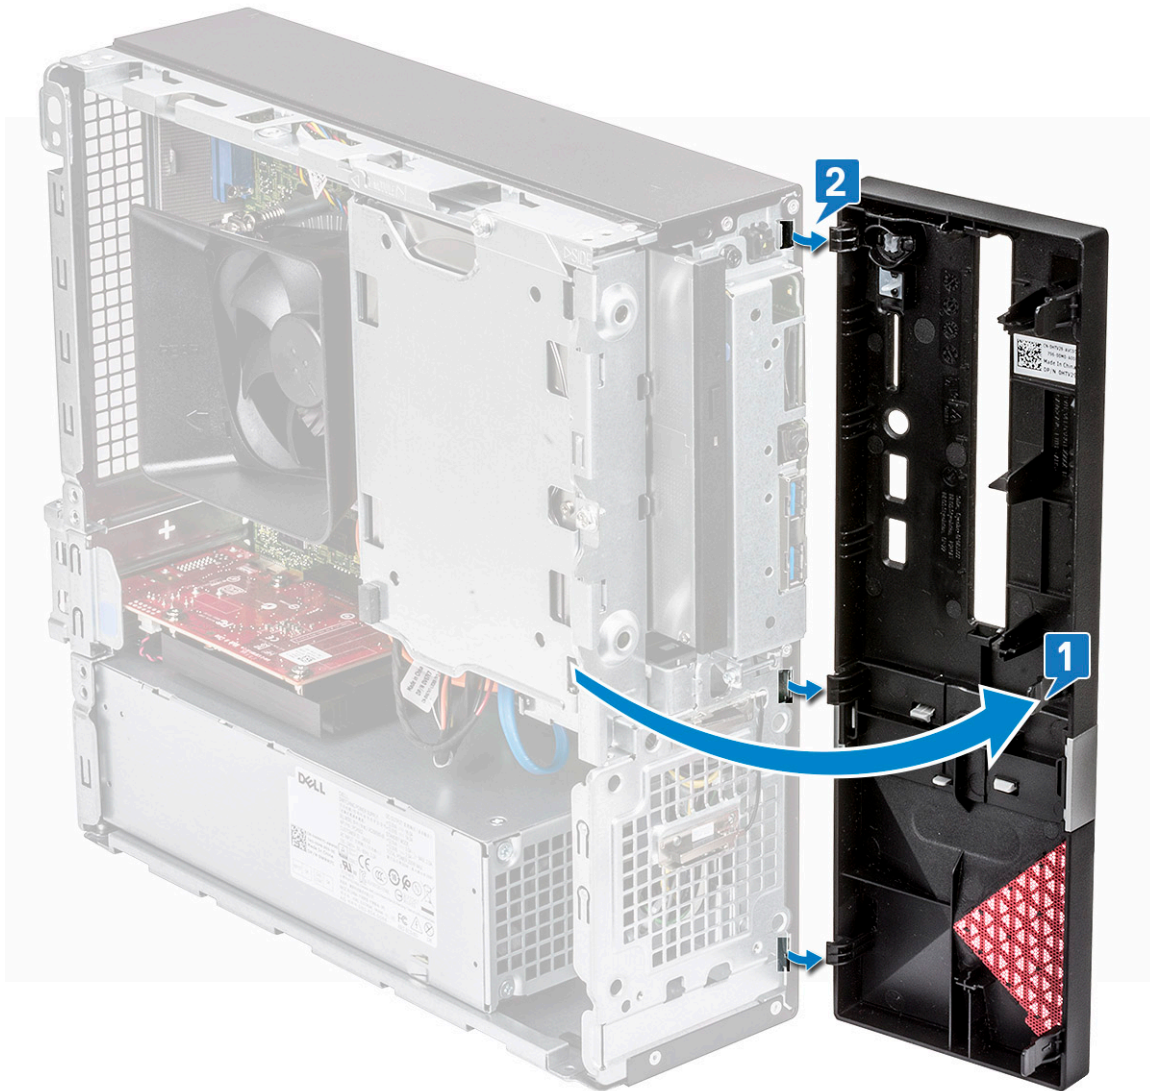
b) 前面ベゼルをコンピューターから回転させ [1]、前面ベゼルのタブを引いて前面パネル スロットから取り外します [2]。
